# Kulturarv ytterst i Bodøs kystlandskap

## Dokumentasjon av kulturhistorien på Givær

«Givær-prosjektet» fikk i 2011 gjennom Fortidsminneforeningen sentralt en 3-årig støttegave fra Sparebankstiftelsen DNB NOR. Formålet var «byggningsvern for mange» gjennom informasjon og fysisk istandsettelse. Et uttalt ønske fra Fortidsminneforeningen Nordland avdeling var å sikre den unike kulturarven og på sikt etablere en bevaringsplan for Givær. Registrering av kulturminnene inngår som et vesentlig element i dette.

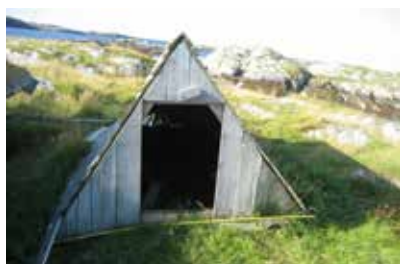
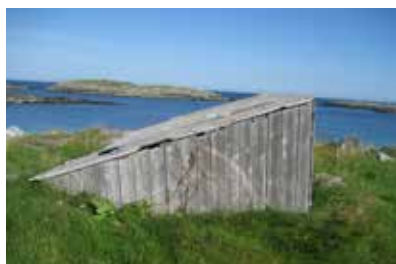
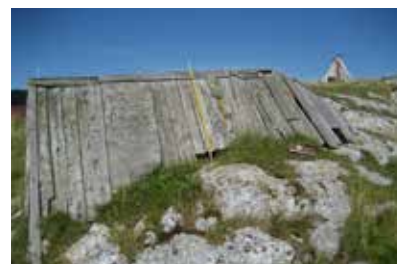
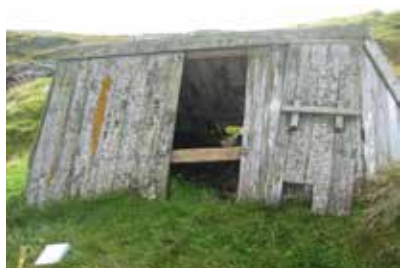
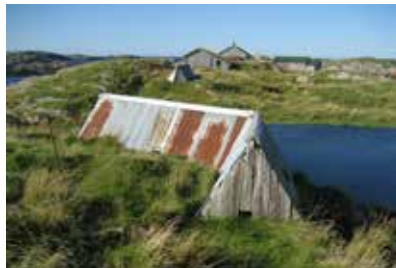
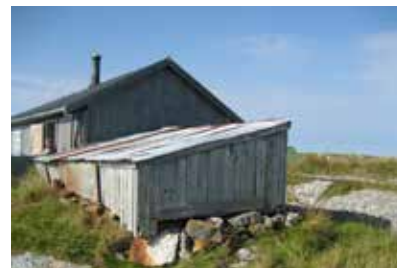
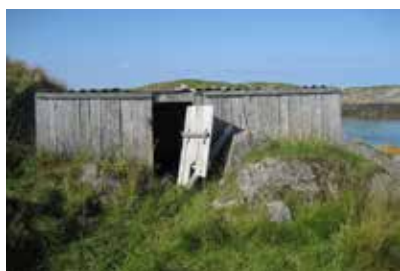
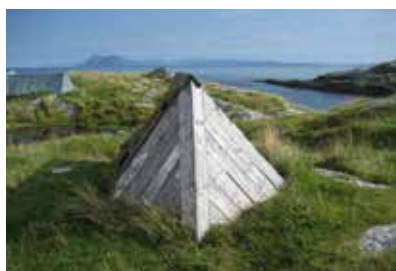
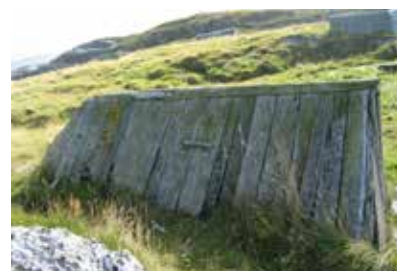
## E-husene

- Mesteparten av "ea" legger seg på reir i husene.
- Husene varierer i størrelse og antall reir inni dem
- Vi opplever at "ea" heller velger e-husene som er gamle. Derfor bruker vi gamle gjenbruksmaterialer når vi skal reparere husene.
- Husene ligger vendt slik at vinden ikke får tak i dem
- Den fem- og sekskantige formen på husene er for at vinden ikke skal få tak i dem.

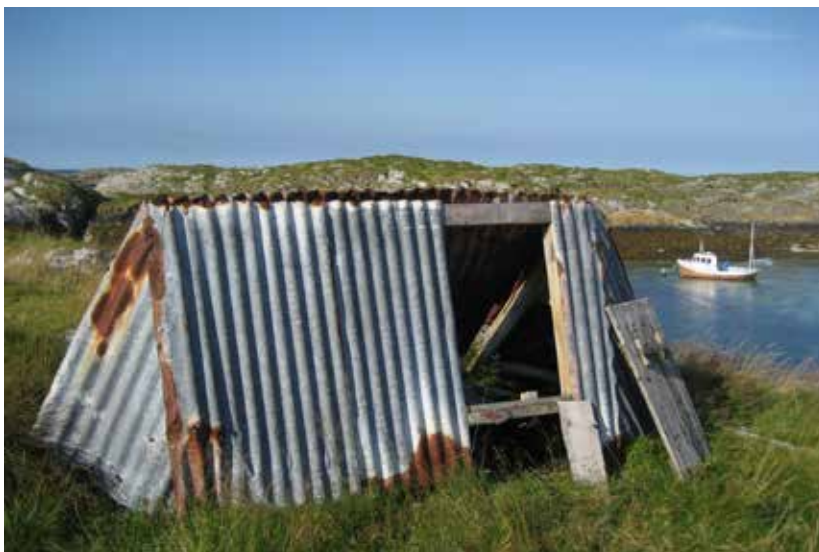
Plassering av e-hus på Givær

På Givær er det registrert til sammen 30 e-hus, bygd som beskrevet ovenfor. 9 av e-husene er registrert med oppmålinger, GPS – koordinat og beskrivelse. Disse byggverkene er detaljregistrert med bakgrunn i særegenheter eller at de representerer typiske byggetekniske trekk for e-husene.

21 av de 30 e-husene er bare registrert med GPS – koordinat. Husene er lokalisert over hele øya, men de muntlige kildene forteller at det er mest hekking i husene som er befinner seg nord på øya. I tillegg til registreringen er det gjennomført et gruppeintervju med tradisjonsbærere på Givær om dun – kultur. Dokumentasjonen består også av bilder og film.

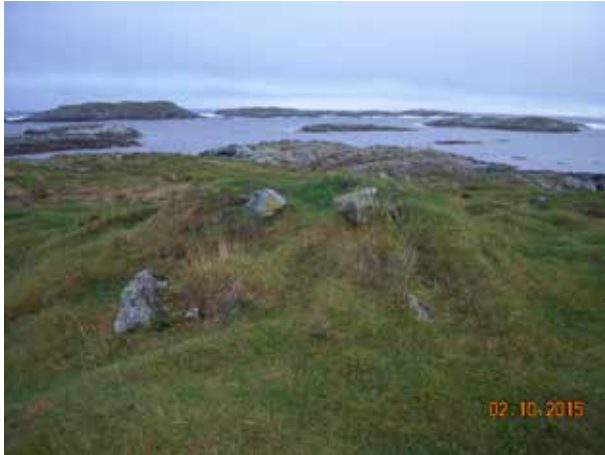
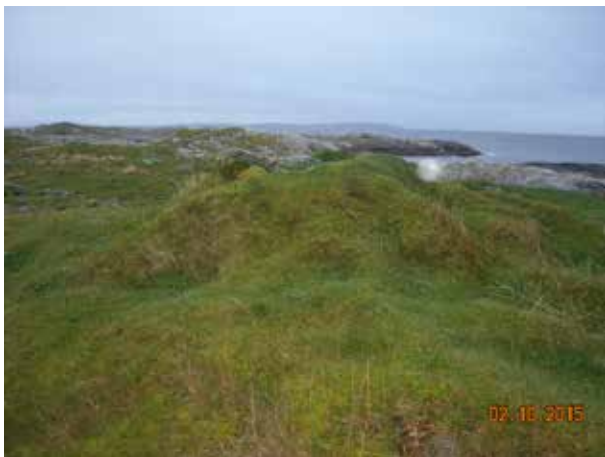
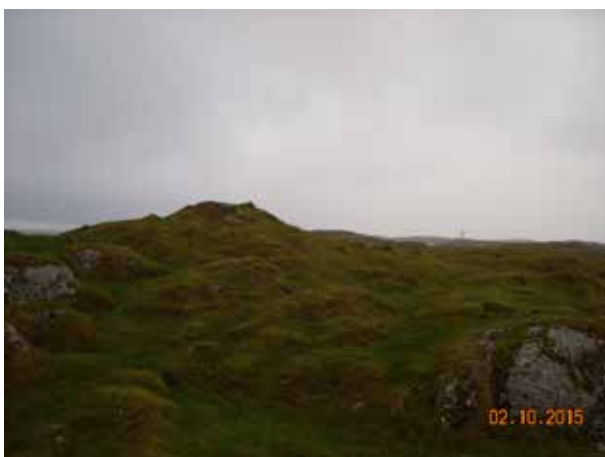
## 1. Lille Burøya

N 67.18.161 Ø13.43.166. Gravrøys, nesten heilt overgrodd. 6-7 bruddsten synlig. Tydelig markert. NV-SØ 3m, NØ-SV 2m, H 0.4m. Ligger på øyas høgste punkt. Automatisk fredet.

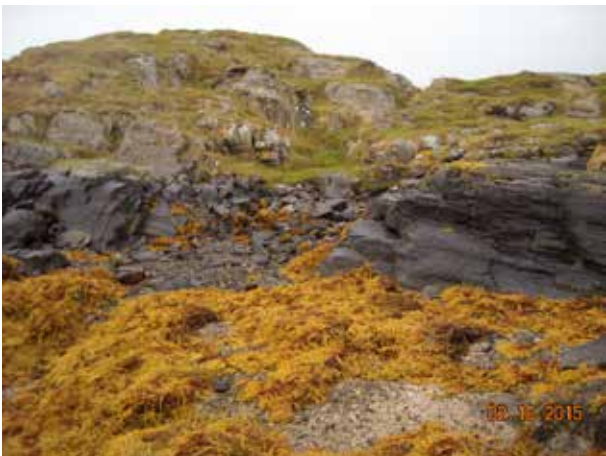
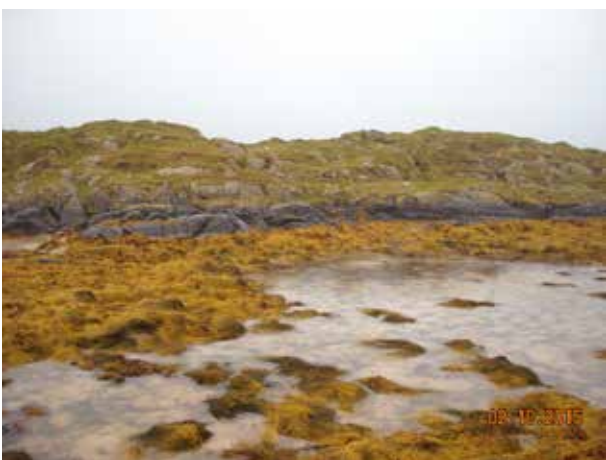
## 2. Lille Burøya

N 67.18.186 Ø 13.43.198. Mulig stø, oppfylt av mindre stein enn det som ligger i fjæra. Bredde 3,5m. Ligger i tilslutning til sprekkzone i berget. Ligger i sundet mellom Store og Lille Burøya. Usikker alder, men verneverdig.

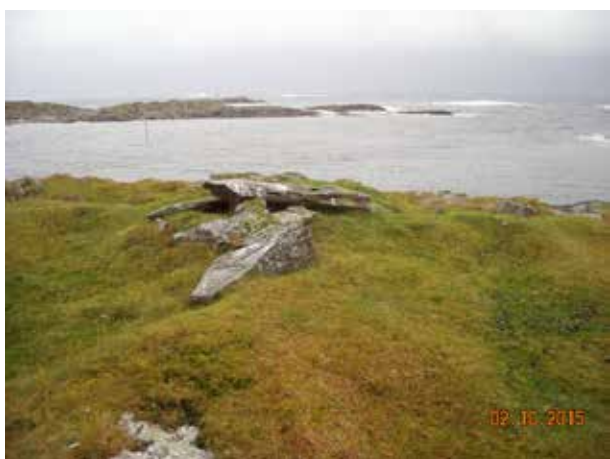
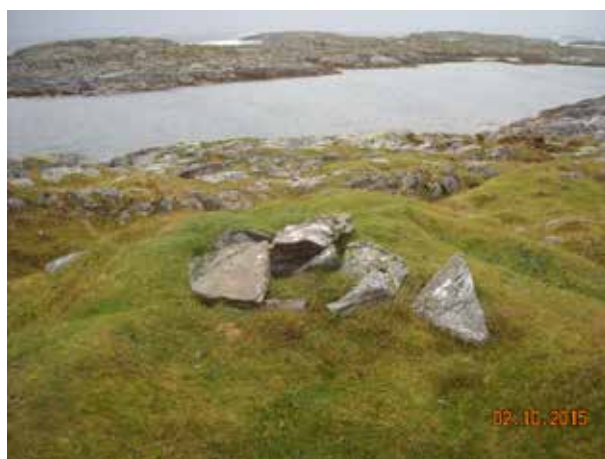
### 3. Store Burøya

67.18.185 Ø 13.42.893. Gravrøys, nesten heilt overgrodd. Store stein synlige i midtpartiet, to av disse er store heller. Ytre begrensning dårlig markert. Diameter 4m. Ligger på toppen av en knaus. Automatisk fredet.

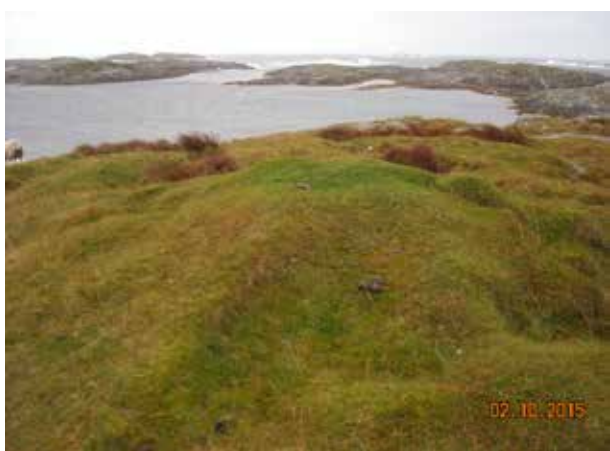
### 4. Store Burøya, på sørvestpynten.

Gravrøys. Heilt overgrodd. Diameter 4m, høyde 0.3-0.4m. Automatisk fredet.

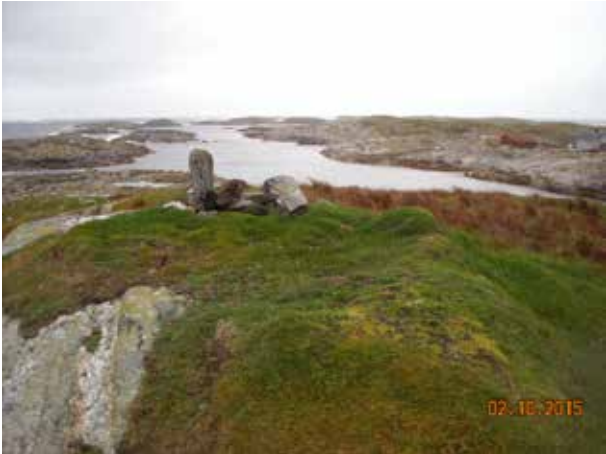
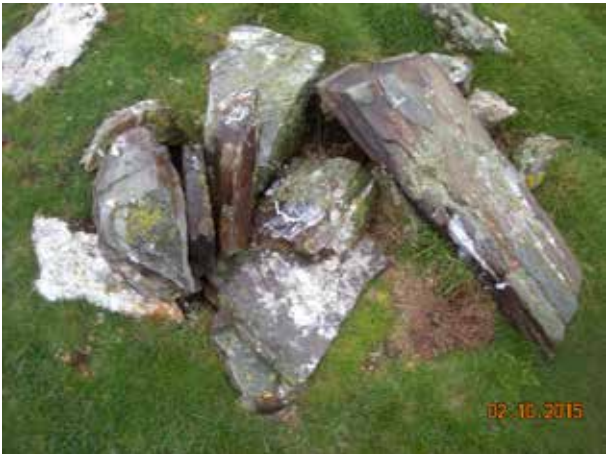
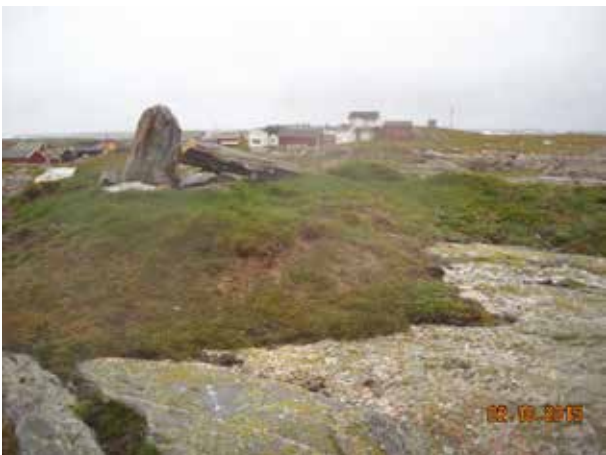
## 5. Skjoldsholmen

67.18.165 Ø13.43.8. Gravrøys, med synlig kammer. Ei dekkhelle er reist opp vertikalt . Ytterkantene er overgrodd og bare delvis godt markert. Diam 4m, høyde 0.4m, den røyste hella rager ca 0.8m opp. Kammeret NV-SØ 1m, NØ-SV 0.4m. Ligger på øyas høgste topp. Automatisk fredet.

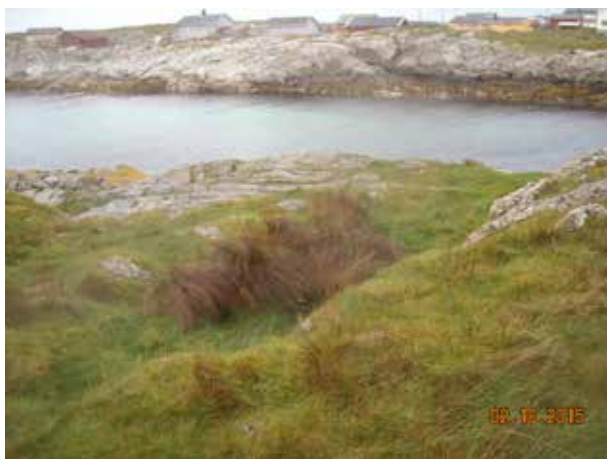
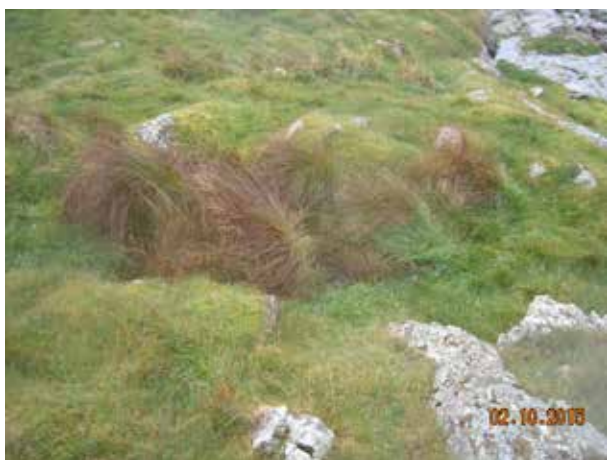
## 6. Skjoldsholmen

N 67.18.161 Ø 13.43.739. Tuft. Tydelig buet veggvoll mot S med en del større stein. Mot N ligger tufta inntil en bergknaus slik at vollen er utydelig. NV-SØ 6m, NØ-SV 3m, ytre mål. I sørskråninga fra knausen der nr 5 ligger. Høg alder, men usikker vernestatus, klart verneverdig.

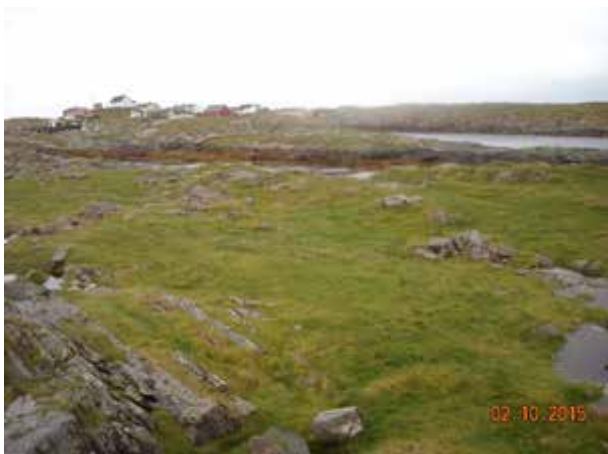
## 7. Svinøya, vestre del.

Mulig tomt for fiskehjeller/nothjeller, fleire større steinsamlinger på et flatt areal. Usikker alder.

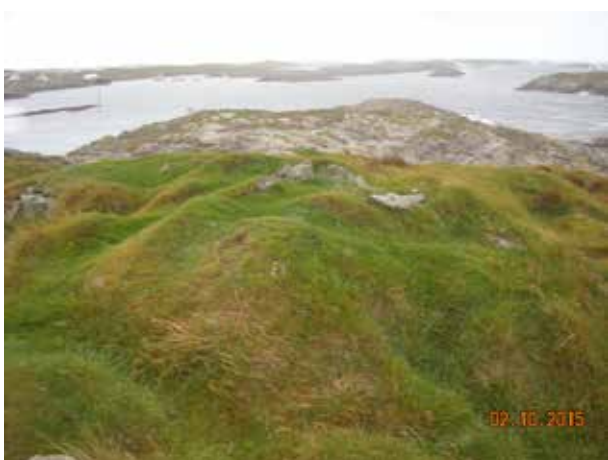
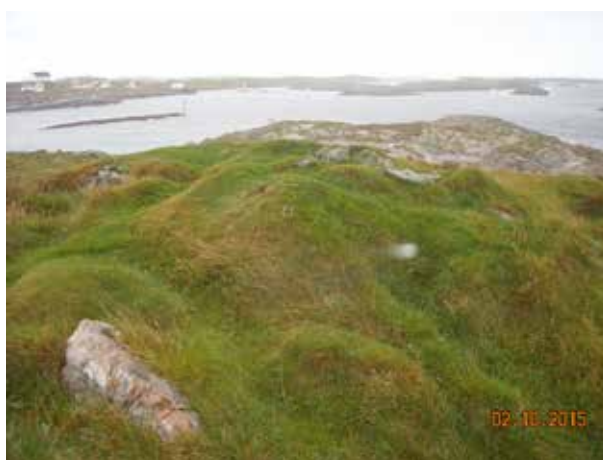
## 8. Tjønnoya

N 67.18.564 Ø 13.43.793. Gravrøys bygd av store stein, synlig overkant av kammer i vestdelen. Delvis overgrodd. Diameter 4m, høyde 0.4m. Automatisk fredet.

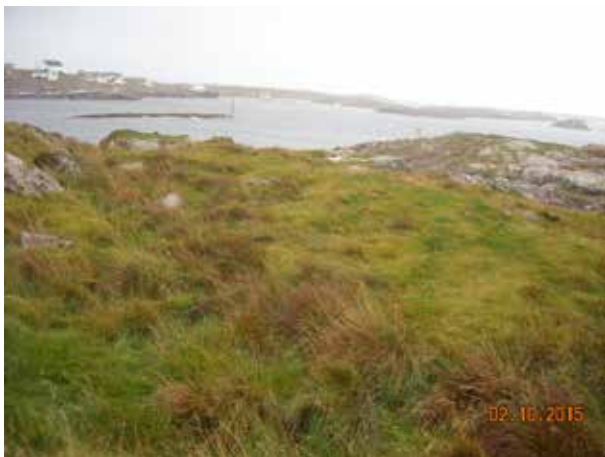
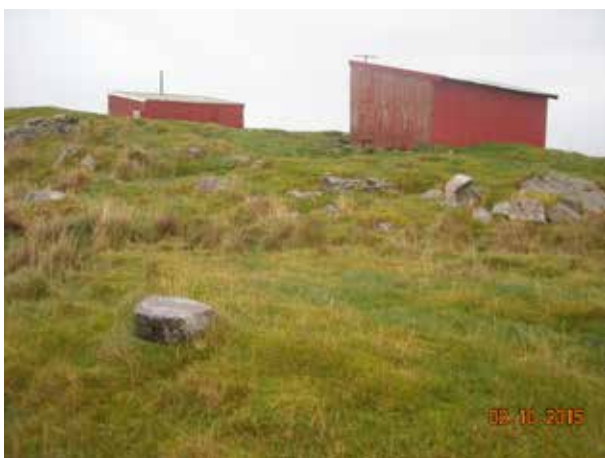
### 9. Tjønnøya, like V for sauefjøsene.

Rektangulær tuft, syllstein for bygning, uklart markert. NV-SØ 7m, NØ-SV 4.5m. Usikker alder, muligens verneverdig.

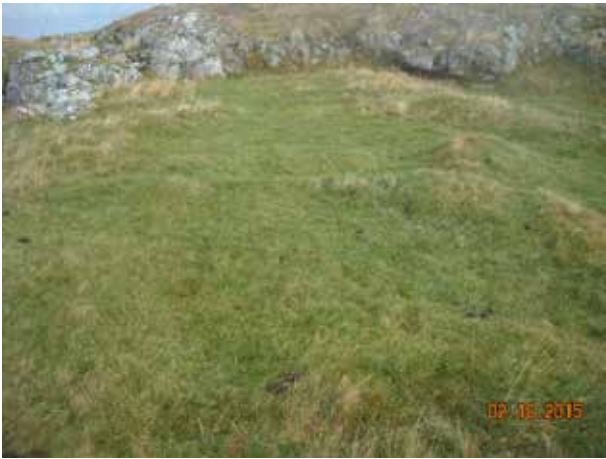
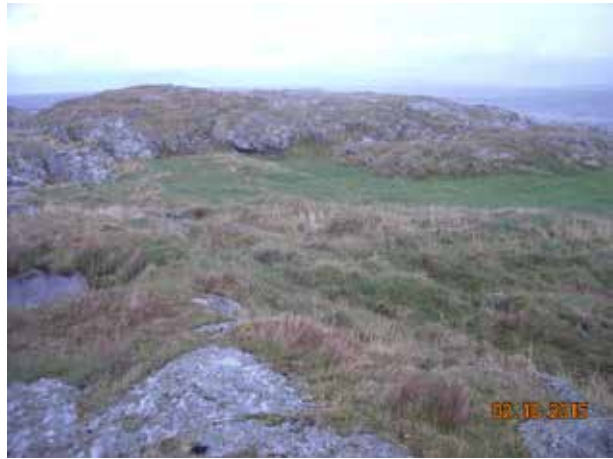
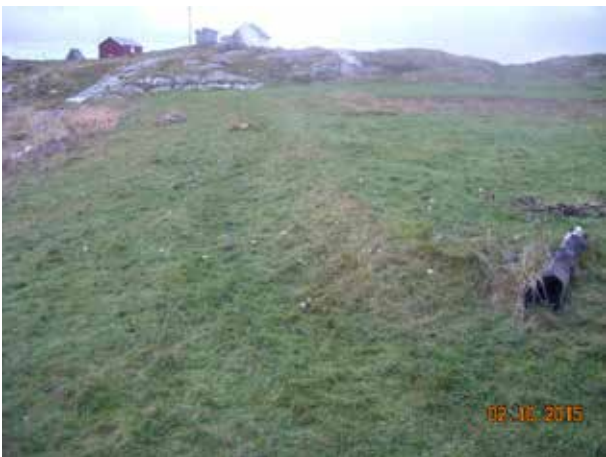
## 10. Husøya/Heimlandet brnr 2.

N 67.18.387 Ø 13.43.752. Boplassområde. Platå med flere voller som står vinkelrett på hverandre, i N-S resp Ø-V-retning. Ingen klare tufter synes avgrenset, men vollene framtrer som fragmenter som står igjen etter at inngrep er gjort i tidligere strukturer. Hele feltet er tilnærmet rektangulært, Ø-V 30m, N-S 10m. Bosettingsområdet ligger på den høyeste delen av et NNV-SSØ-gående eide som har kupert bergfylt terreng på begge sider, Klungsethågen og Småjonhågan.

Ca 50m SSØ for bosettingsområdet ligger det ei tydelig åkerrein som går

parallelt med fjæra. Åkerreina er ca 25m lang og feltet ovenfor har tydelige dyrkingsspor. I fjæra er det svake spor som kan tolkes som støer, tydeligst mot Ø. Usikker alder, men klart verneverdig.

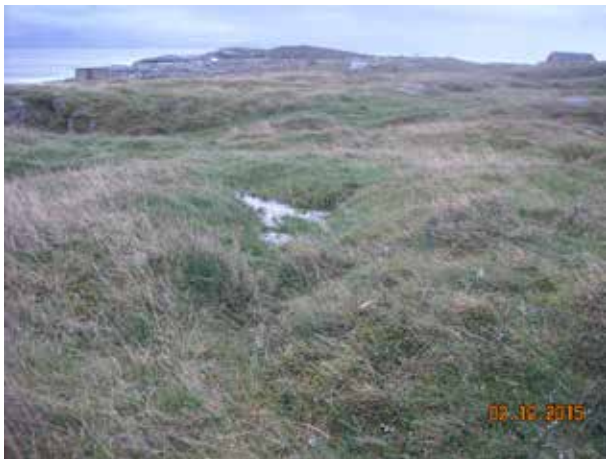
### 11. Husøya/Heimlandet brnr 2 v. Småjonhågan.

N 67.18.362 Ø 13.43.684. Oval tuft. Klart markerte veggvoller og nedsenket indre areal. Mulig inngang fra SV. Ytre mål NØ-SV 8m, NV-SØ 5m. Indre mål NØ-SV 4m, NV-SØ 2m. Usikker alder, klart verneverdig.

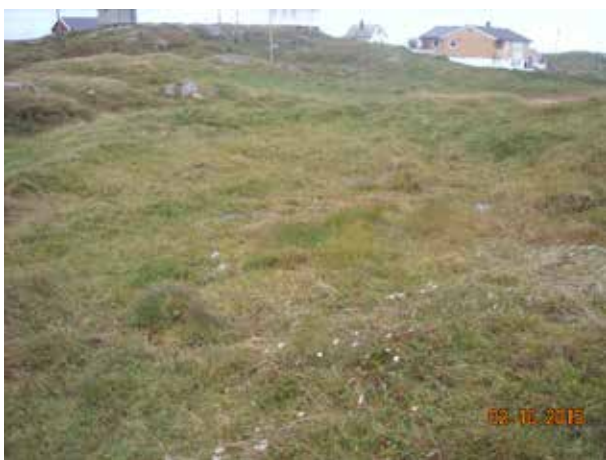
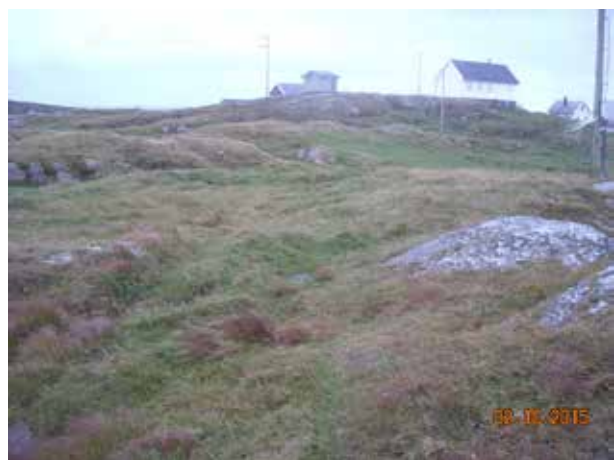
### 12. Husøya/Heimlandet brnr 2 v Småjonhågan.

N 67.18.354 Ø 13.43.656. Rektangulær tuft. Voller med varierende markering. Ingen synlige stein. Ytre mål NØ-SV 12m, NV-SØ 6m. Uviss alder, muligens verneverdig.

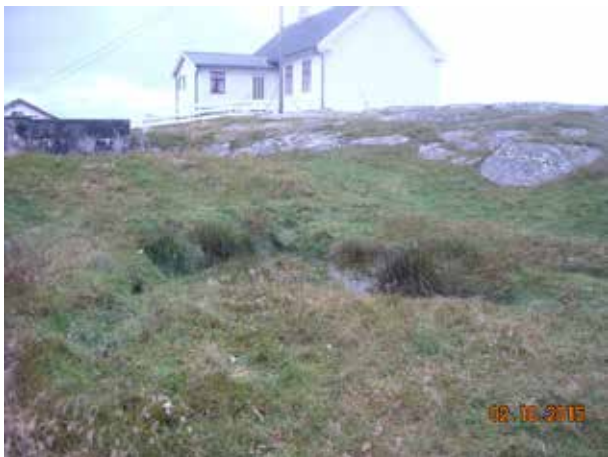
### 13. Husøya/Heimlandet brnr 2 v. bedehuset.

N 67.18.311 Ø 13.43.678. Avrundet rektangulær tuft. Overgrodde, klart markerte voller, nedsenket indre areal. Ytre mål Ø-V 7m, N-S 6m. Usikker alder, klart verneverdig.

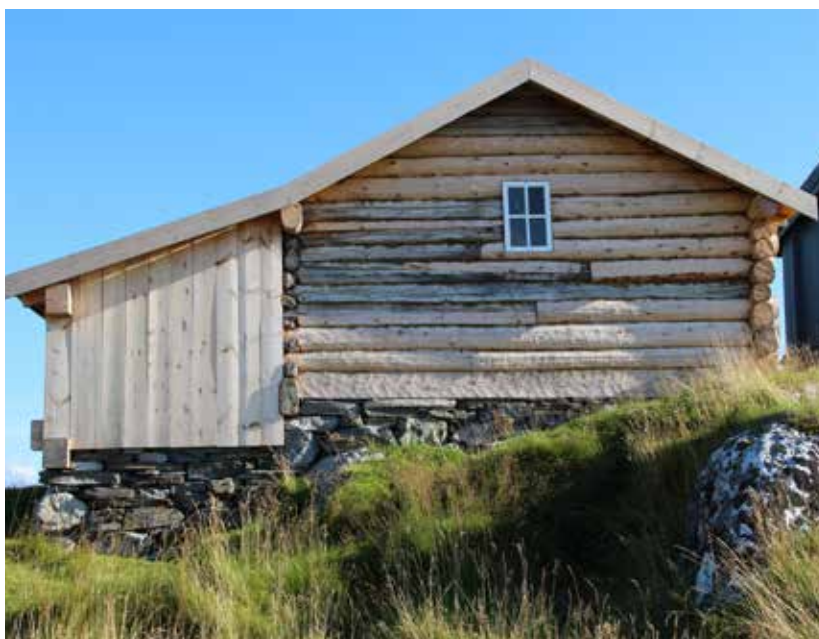
Klungsetbua med sval i reisverk og burom i laftet tømmer.

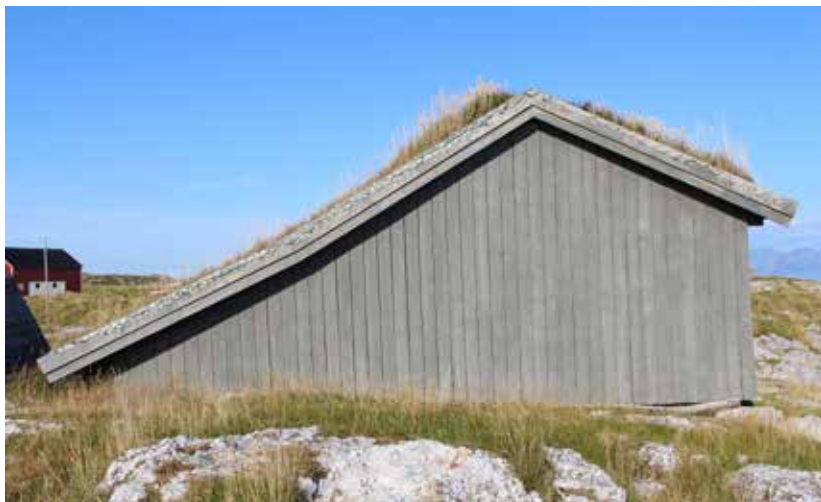
Fasade V

Pe' Nilsobua er ei rorbu med panelte og umalte yttervegger og taket er tekket med torv. Burommet (oppholdsrommet) er bygd i lafteverk, utført med et sekskantet midthalslaft. Bugangen (forgangen) mot vest er stavbygd, som i dialekten gjerne kalles reisverk. Inngangsdøra er i langveggen mot sør. Mot nord er det tilbygd en «råvedsval». Råvedsvala er stavbygd og bordkledd og taket er en forlengelse av taket på selve bua. I denne svala ble «råveden» - hjellmaterialene – oppbevart. Hjellen kan både ha vært til å tørke fisk og tørke seinota på. Mot nordveggen i burommet er deler av det originale inventaret intakt i form av «beller», et fast sengested. I bugangen er ildstedet, ei gruve. Gruva raste sammen ved uvær i 2011 og er seinere rekonstruert med gjenbruk av steinen, etter en dokumentasjonstegning av det eldre ildstedet.

Ut fra den dendrokronologiske undersøkelsen er Pe' Nilsobua bygd i 1734 eller litt senere. Raftene er datert til å være hogd henholdsvis vinteren 1733-34 og våren 1734. Sperrere har sammenfallende merking med raftene slik at sperrere trolig er de opprinnelige. Tverrsylla i mellomveggen og langveggen mot øst er de opprinnelige. En av dendroprøvene daterer stokk nummer 4 i sørveggen til våren 1766. Denne stokken er trolig en gjenbruksstokk lagt inn som en reparasjon. Syllstokkene i langveggene er sannsynligvis skiftet. Bua antas å ikke være bygd på Givær. Den har en strekmerking innvendig, som antas å være opprinnelig, og denne er i hovedsak komplett for alle vegger. Strekmerkingen kan være fra byggingen, og det kan da være slik at bua er bygd som rorbu og fraktet til Givær. Den kan også ha vært i bruk et annet sted først for så å bli flyttet uten endringer i konstruksjonen. Det er trolig at bua er demontert én gang, i forbindelse med utbedringer. Da er det kommet til en ny strekmerking, supplert med bruk av bokstav. Det er mulig at det har vært merket utvendig, men denne merkingen er ikke funnet og kan være tært bort.

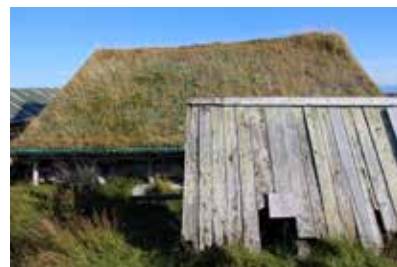
Fasade N

Veggen mellom bugangen og burommet er laftet opp til rafta. På samholdstokken, øverste stakk i denne veggen, er det montert sperrer. Dette åpne rauset er kledd med bord som er spikret på sperrere og samholdstokken. Det er et v-formet spor på undersiden av sperrere. Det samme v-formede sporet finnes på samholdstokken som sperrere er forankret på. Der er det også et spor for å tre inn bord, som vanlig i skjelerverk. Det viser tydelig at det tidligere har vært skjelverbord i denne veggen. Pe' Nilsobua ble reparert i 2014, etter skaden ved uværet i november 2011, men interiørene gjenstår. Rorbua er orientert mot framherskende vindretning, selv om den har en noe annen retning enn bebyggelsen lenger inn og nord på øya.

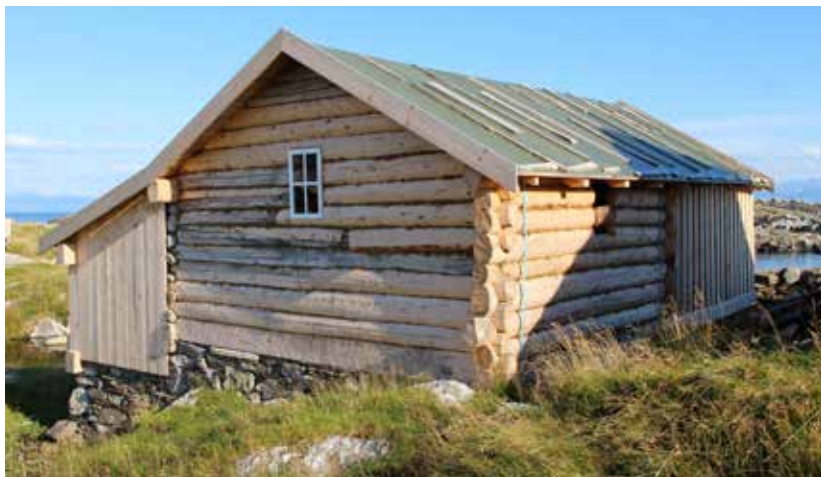
Fasade V

Rorbua kalles Klungsetbua etter gården Klungset i Fauske kommune. Den kalles også for Johan Olso-bua. Bygningen er blitt brukt som rorbu. Den skal tidligere ha hatt fire eiere, som også hadde felles eierskap i søkkenot for seifiske. Dendrokronologiske undersøkelser viser at Klungsetbua er bygget i 1601, eller litt seinere. Det er den eldste daterte bygningen i Givær. Bygningen står på en enkel natursteinsmur (dial. «syllmur»), og er inndelt i et burom i laftet tømmer og en bugang i reisverk og med tømmermannskledning. Burommet ligger mot nord og bugangen mot sør. Det er en råvedsval tilbygd langs østre langside. Råvedsvala har rektangulært bordkledning og pulttak i forlengelse av saltaket på rorbua. Buas nordgavl har et lite vindu og synlig laftet tømmer. I vestre langside av burommet er det ett vindu. I søndre gavl er selve inngangsdøren, noe forskjøvet til høyre fra midten. I bugangen er det ei gruve. Den ble demontert ved reparasjonsarbeider om lag 1980 og gjenoppbygget ved siste hovedreparasjon i 2014. Laftet er et Misvær-laft. Falsen oppe i underhugget går tidvis ut i null. Inngangsdøren til hovedrommet har beitskispør som er utformet som et M-spor, et alderdommelig trekk. Fra den opprinnelige bygningen er det bevart en samholdsstokk med inskripsjon i form av initialer. Den vestlige tømmerveggen ble skiftet i forbindelse med reparasjonsarbeidene gjort omkring 1980. Denne nyere veggen ble hentet fra ei bu kalt «Beiarbua», og som for øvrig var i dårlig forfatning. Denne tilførte veggen var i

dårlig stand, og ved den siste istandsettingen i 2014 ble denne veggen så igjen erstattet med en helt ny vegg utført i Misværslaft. På de bevarte opprinnelige lafteveggene er syllstokkene og rafta skiftet om lag 1980. Bygningen har fire forskjellige merkinger. Dette kan indikere flere flyttinger, eventuelt også merking ved bygging og ombygging. Klungsetbua er 4.1 m bred, 7.1 m lang, og mønehyden er 2.7 m. Bygningen er orientert med gavlene mot nord og sør. Bua er plassert på tvers av og i le bak Pe' Nilsobua.

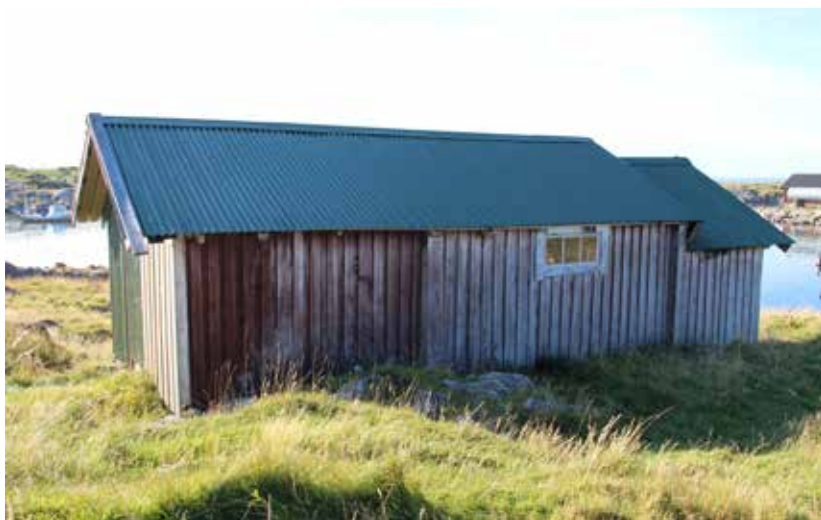
Fasade Ø

Bua har en usikker alder, men den har en del alderdommelige trekk som gjør at den antakelig er bygd før andre halvdel av 1800-tallet. Det var fram til etterkrigstida åtte andelshavere i bua. En av disse eierne, far til dagens eier, kjøpte seinere ut de andre slik at han eide 7, og det er en annen eier som fortsatt har den siste andelen. Tomteleie var etter krigen 25 øre, men det tok etter hvert slutt. Omkring 1958/59 satte daværende eier av 7/8 i gang med restaurering av bua. Det var han som føyde til en gammel sjå i østenden, slik at det ble et eget rom her. Han omtalte denne sjåen som «e-huset». Det kan derfor en periode muligens ha fungert som e-hus før det ble tilbygd rorbua (ingen annen tradisjon er kjent om dette).

Den gamle takkonstruksjonen er i hovedsak bevart, med sperrer og gjenbrukte takbord og åser. Takmaterialer som ikke ble gjenbrukt ved omlegging av taket ligger bevart i bugangen. Bygningen har gjennomgått noe oppussingsarbeid. Oppussingen er utført slik at mye av eldre materialer og spor fra tidligere bruk er blitt bevart. Det er veldig viktig at istandsettingen fortsatt utføres med hensyn til bygningens alder og at det eldre håndverket kopieres hvis noe må skiftes ut. Det er noen deler av nyere lafting. Halve veggene mot sør er grønnmalt og har en moderne grønnmalt tredør (tredøra er i 1970-80-talls stil). Øvrige vegger er veldig slitt, men noe av den eldste rødmalingen er igjen. Det er noen råteskader i utvendig panel, ellers er det ordinær slitasje.

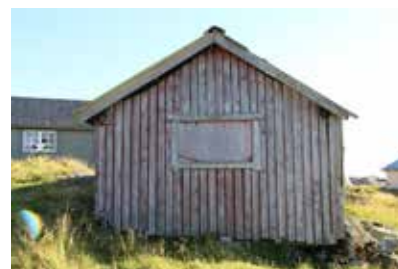
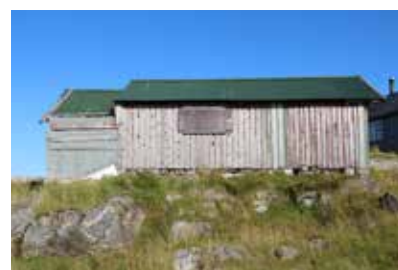
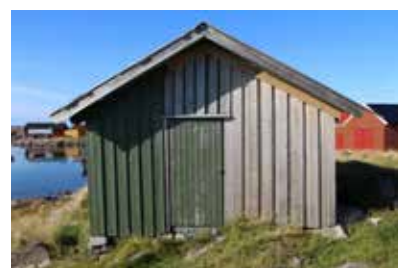
I nordvestre nova i den tilbygde sjåen, delvis skjult bak panelet, er det en alderdommelg utformet hjørnestav. Den har en naturlig kløft fra treet som griper om og låser fast syllstokken. Dette kalles i Saltenmålet ei sul, uttales med lang u og tjukk l. Denne alderdommelige byggemetoden peker mot at denne sjåen har vært utført i skjeltnet, og har hatt funksjon som sjåg eller bu. Det kan tenkes at den en periode i nyere tid, før tilbyggingen til bua, ble brukt til e-hus. Dette er foreløpig bare en antakelse basert på vurdering av muntlig tradisjon og det som er synlig utenfra, og må derfor undersøkes bedre.

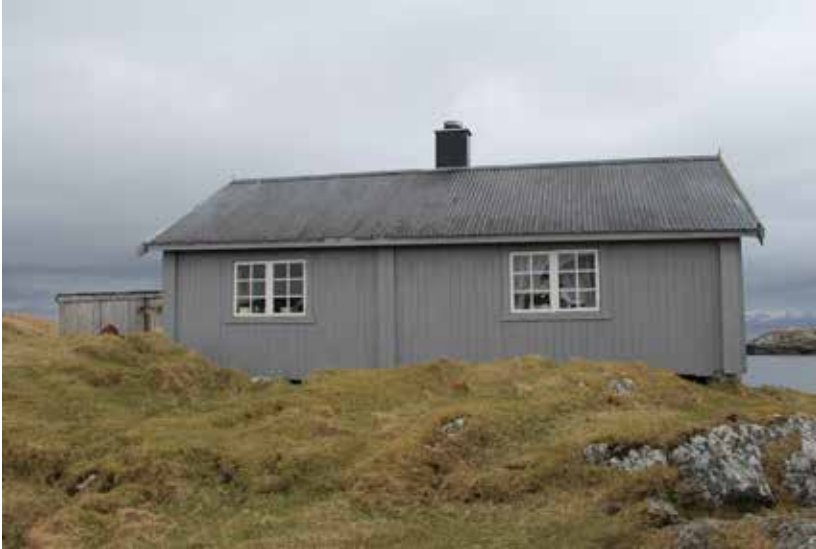
Fasade N

Arnebua er ei rorbu med burom i laftet tømmer og bugang i reisverk. Bygningen er orientert mot vinden, med gavlene mot øst og vest. Den er kledd med rettkantet sidestilt bordkledning. Taket er tekket med svarte korrugerte plater. Det er en pipe i takflata mot sør. Vestgavlen er uten vindu. I langveggen mot sør er det tilbygd veranda opp til inngangsdøren. I denne veggen, i burommet, er det et tofagsvindu der hvert fag er inndelt med seks sprosser. Langveggen mot nord har to tofags vindu med seks sprosser i hvert fag. Ett av vinduene gir lys inn til bugangen, og det andre vinduet til burommet. Halve østgavlen er tilbygt med et e-hus direkte på bakken. E-huset er bygd med gjenbruksmaterialer, vindslitte bord på vegger og rustne takplater på pult-taket. I den andre halvdel av østgavlen er det også et enkelt oppbygg, av gjenbruksbord og gjenbrukte pilarer, som bærer en vanncisterne. Arnebua er reparert i perioden fra 1978 til 1988, og i 2002 innredet med dusj og toalett.

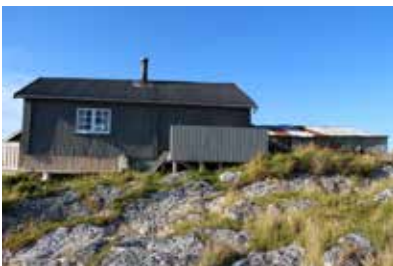
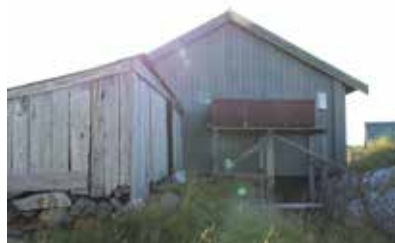
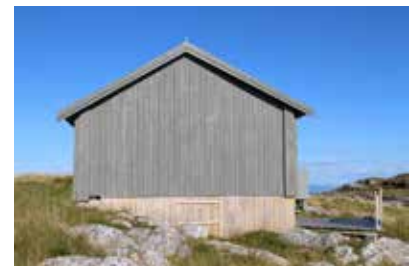
Den brukes som gjeste-hus og overnattingssted. Arnebua er oppkalt etter siste bruker som var Arne Hansen f.1898 fra Hoset i Skjerstad. Den kalles like gjerne Hosetbua, og ble i alle fall kalt det tidligere, da den sto bak (ovenfor) svala på Bryggebakkan på Sørhaug. Bua stod der fram til i mellomkrigstida, da den ble flyttet av gårdeieren på Sørhaug, John Nilsen, fordi den «sto midt i grasmarka». Eierskapet ble likevel opprettholdt som før. Bua ble istandsatt og dels tilbakeført til en eldre form da rorbustiftelsen overtok den, fra 1978. Etter tradisjonen på Givær ble den på 1800-tallet flyttet inne fra fjorden, og den skal etter tradisjonen på Givær ha en høy alder. Bua er ikke dendrokronologisk undersøkt.

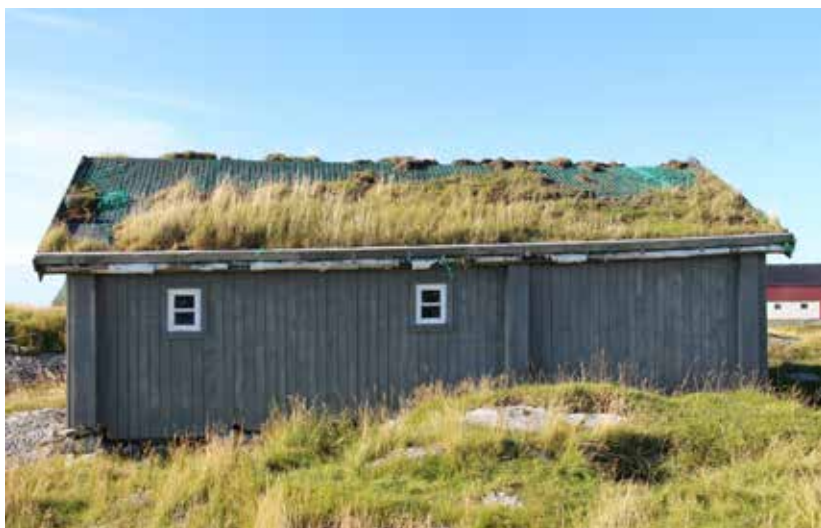
Fasade S

Klebua har opptil fem merkinger. Innvendig er det i hovedsak bare én merking. Nordveggen har fire utvendige strekmerkinger og en strekmerking innvendig pluss bokstav. Bygget har blitt ombygd én gang. Det har da blitt lagt inn nye syllstokker, bortsett fra i nordveggen der stökk nr 2 ligger som syll. Bygget har ved ombyggingen blitt om lag en halv meter breiere. Dette vises blant annet ved at de gamle samhaldsstökkene med laftehakk fortsatt ligger i raustveggen, på de nye samhaldsstökkene. I raustveggene er det lagt inn to nye omfar og syll. Langveggene har fått ny raft og syll.

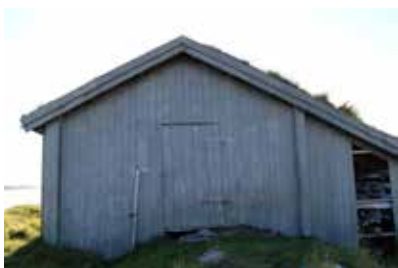
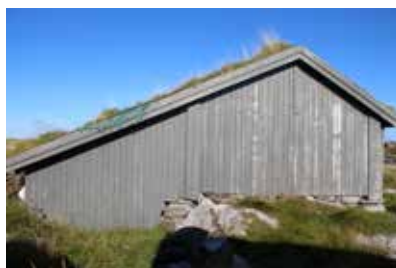
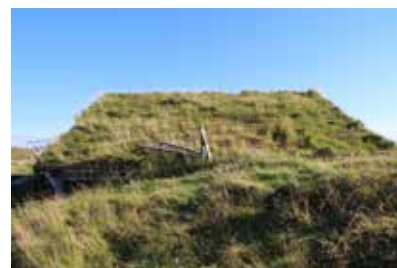
I Klebua er det bevart én original bell, i langveggen mot nord. Bellen er et fastmontert sengested som går langsetter langveggene inni bua. Her lå fiskerne anføttes og sov tre mann i bredden, altså seks mann på hver bell. Over og midt på bellen var det et bord som ble brukt ved måltider. Bordet var hengslet på veggen og kunne slås opp ved behov. Bellen består av en ås som går langs etter rommet og er festet i gavlveggene. Midt på er den understøttet med en stav. Fra drageren og inn i tømmerveggen er det tappet inn spiler. På disse spilene ligger sengbordene (dial. «sængtelle»). I sørveggen og gavlveggene vises ennå spor etter bellen som var på denne siden av bua. Omkring i bua vises tydelig plassering av bord og annet inventar. Klebua er 3.9 m bred, 7 m lang og 2.65 m høg på mønet. Bredden på råvedbua er 2.6 m. Bygningen trenger komplettering av torv på torvtaket, ellers er den i god teknisk stand. Bygningen er orientert øst og vest, med gavlen mot vinden.

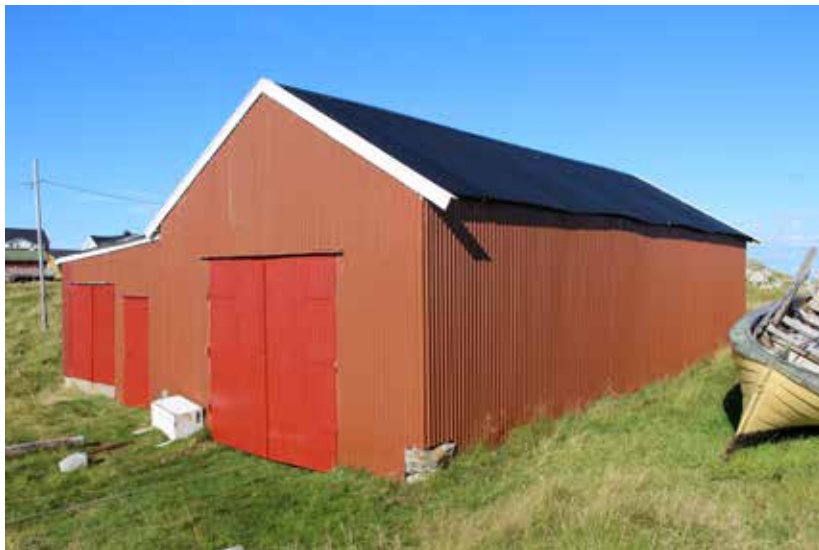
Fasade SV

Åttringsnaustet er stavbygd med sneband og med sperretak. Konstruksjonen er alderdommelig. Spor etter naglet tro og torvtak er bevart og er synlig inne i bygningen. Bygningen er orientert med gavlene mot vinden, men også mot sjøen. Saga, som er tilbygd langs naustet nordside, er utført i nyere bindingsverk og med sperretak. Bygningen fikk sin nåværende utforming i 1977. Det er to ulike tradisjoner om naustets alder: Den ene forteller at det skal være bygd på slutten av 1800-tallet, av Martin Nilsen. En annen tradisjon forteller at det kan være fra tidlig på 1800-tallet. Den alderdommelige byggeskikken kan peke mot 1700-tallet eller tidlig 1800-tall. Men de alderdommelige trekene kan også være noe Martin Nilsen bragte med seg da han kom til Givær. Naustet er fortsatt i bruk som opplag for båter og utstyr til fiske. Naustet fungerer også som e-hus, med mange reir. Gavlene ut mot havet og langsiden mot sør har rød platekledning, mens gavlene i øst og langsiden mot nord har rødmalt rettkantet bordkledning. Bygningen er i god teknisk stand.

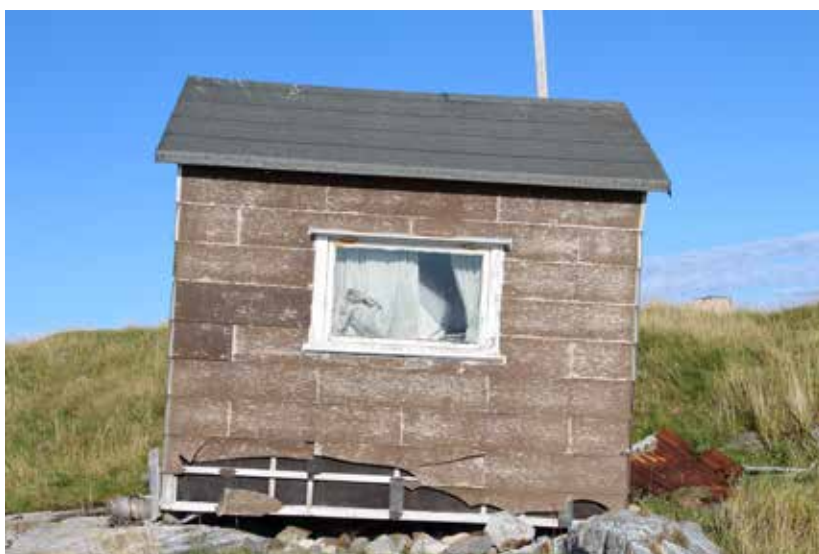
Fasade V

Bygningen skal være flyttet til Givær på slutten av 1960-tallet, eller muligens så seint som i 1976. Lyngnesbua er bygd i bindingsverk med brun eternitkledning og papptak på flatt tak. Vindu og dør er tidstypisk. Lyngnesbua er en såkalt «kabelbu» fra Televerket. Den ble tatt til Givær og brukt som rorbu ved seifiske av Henning Lyngnes fra Fauske. Lyngnesbua ble skadet ved stormen Berit i 2011 da noen av veggplatene er slått inn, og den står nå på skrå ved strandkanten. Den ble brukt til overnatting, men er nå uten bruk.

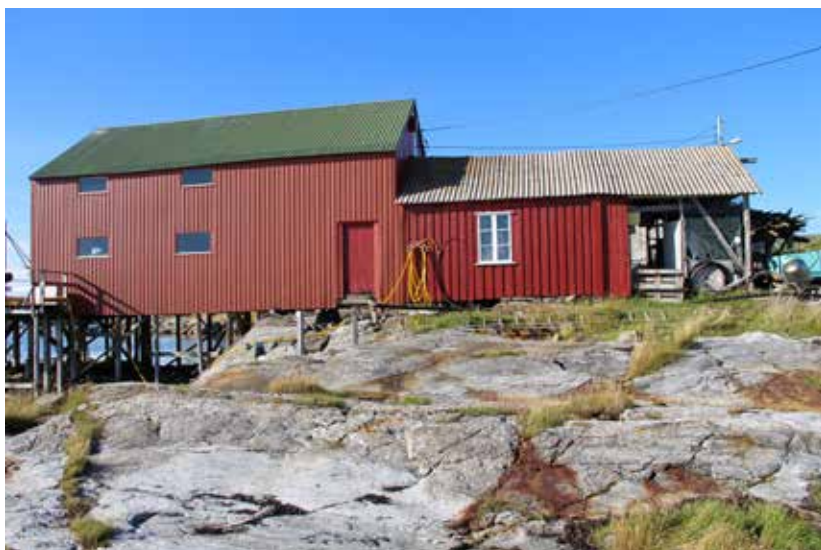
Fasade S

Brygga er bygget i 1900. Den erstattet et gammelt naust som sto samme sted. Bygningen er plassert med gavlen mot sjøen, slik at den kan fungere som brygge. Den kan oppfattes samtidig å være orientert med gavlene mot vinden, og er muligens noe vridd for å tilpasse den til vinden eller også til terrenget og til adkomsten fra sjøen. Brygga er bygd i reisverk med kai og fundamentert på fjell i bakkant og på pilarer på murverk på den delen som står i sjøen. Kaia er kommet til seinere. Murverket er støpt eller av stein, og det er en steinkiste og sannsynligvis flere samhold i bunn. Taket er kledd med nyere plater, det samme er langveggen mot sør og gavlen mot vest. I øst- og nordveggen er bygningen panelt med rektantete bord. Det er noe slitasje på pilarer og litt råte i putene. Gulvet svikter noe. Bygningen er ellers i god stand med normal slitasje på vanlig vedlikeholds nivå

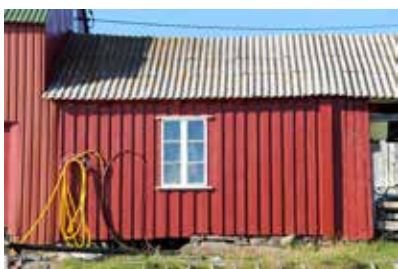
Fasade S

Bryggebua er en laftet bygning, med tømmermannskledning i langveggen mot sør og med synlig tømmervegg i nordveggen. Den er tekket med eternit. I bakkant mot øst er det tilbygd en sval. Mot vest er bua bygd inntil brygga. Denne bua bygd i laftet tømmer er en eldre rorbu, som etter tradisjonen skal være omflyttet på Givær. Den har også hatt funksjon som rorbu der den står nå. Dette var en av rorbuene som bruket Sørhaug selv eide i første halvdel av 1900-tallet og som ble utleid til seifiskere fra Indre Salten. Det var plass til 12 mann i bua. Bua ble også brukt til egnerbu, og i dag er den brukt til oppbevaring av bruk (utstyr for fiske) og andre ting. Bua trenger noe vedlikehold av vinduene. Taktekkingen på nordside bør sees over og må påregnes skiftet om ikke lenge. Det er noe råte i nordøstre nov.

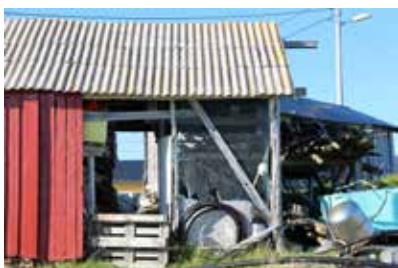
Fasade S

Svala er særlig brukt til lager for gjenbruksmaterialer og for opplag av rekved (drivved/drivtømmer). Den er bygd av gjenbruksmaterialer og utført i stavkonstruksjon med sperretak tekket med eternit, og med jordgolv. Svala var gammel men falt ned med et brak, en kraftig smell, da husfolket spiste «sát me matbord»). John Sivert Nilsen var ganske ung da, og han og broren Martin bygde da opp igjen svala. Konstruksjonen utgjøres av to rafter, to hjørnestaver og samhald. Svala er uten veggkledning, men det er hengt opp garn og netting som skaper en avgrensning og form for tetting. Begge hjørnestaver har kraftige råteskader og staven på yttersida har betydelige tæringsskader.

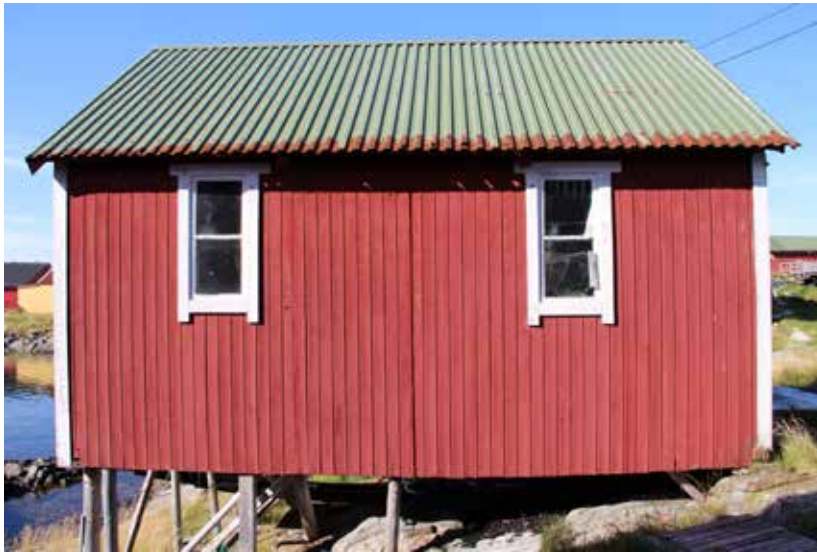
Fasade S

Rausjåen er bygd som trandamperi. Det er bygd i reisverk med sperretak og er fundamentert på fjell i bakkant og trepåler utover. Bygningen er kledd med rødmalt staffpanel på sør-, øst- og nordveggen og rødmalt eternit på vestveggen. Taket er tekket med A-profilerte plater. Den har noe skader på vindu og påler. Bygningen har i nyere tid vært brukt som verksted, men var oppført som trandamperi av Martin Nilsen i begynnelsen av 1900-tallet. Den er orientert med gavlene mot vinden.

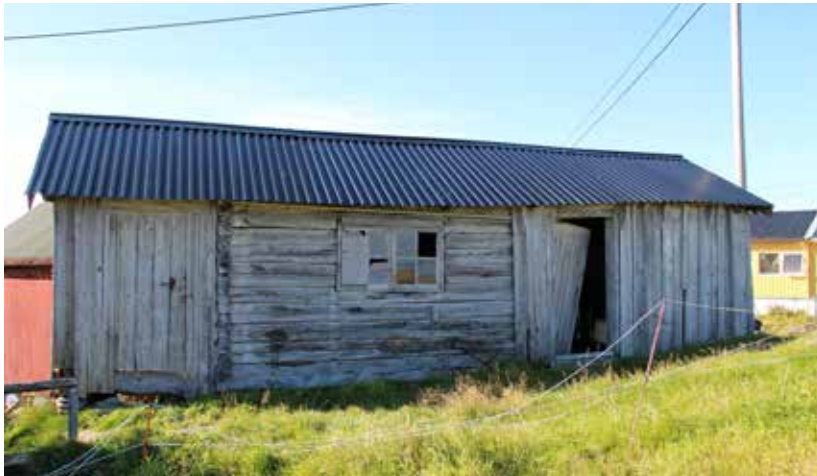
Fasade Ø

Bygningen er gjennom dendrokronologisk undersøkelse datert til å være bygd i 1772, eller litt seinere. Den er blitt brukt som rorbu. Før krigen var bua utleid til misværing, og andre på fiske. Fra 1940 til 1960 ble bua brukt av arnøyværing på uerfiske. Dette foregikk på våren, etter at de kom fra Lofoten. Etter det ble den igjen brukt en periode til sommerfiske etter sei. Litjbua er plassert med den østre langveggen på et berg, og med natursteinsmur og murte piler under de andre veggene. Bua har to oppholdsrom (burom), ett i midten og ett mot nord, og en forgang (bugang) mot sør. I følge John Sivert Nilsen kaltes disse rommene fra nord: - da nørdest romme, ijnnerromme og bugangen. Til bugangen er det inngang fra langveggen i øst, og videre fra bugangen kommer man inn i det midtre burommet, altså ijnnerrommet. Det nordligste burommet har egen inngangsdør i østveggen, og det er ikke forbindelse mellom de to burommene. Det er ett toramsvindu på østre langsiden, i innerrommet, hver vindusramme har fire glass inndelt med sprosser. Det er det eneste lysinntaket i bygningen. Det nordligste burommet er laftet og «satt i stav» mot innerrommet. «Satt i stav» betyr her at novhodene på laftestokkene i langveggene er saget bort, og enden av lafestokkene er slisset inn i hjørnestaver. Dette rommet mot nord er sannsynligvis bygd til da den eldre delen av bua med innerrommet ble hevet med to omfar. De kan også være hevet samtidig, men det er mindre trolig. Innerrommet har et eldre laft med over- og underkinn, og med oval stokkform. Dette er et raulandslaft. I Saltenmålet kalles dette laftet for hjartnov. I det nordre rommet er stokkene flatøkset, og det har et nyere laftehogg. Bugangen har bærende staver og laftet raust. Bua har åstak med raftspærre/skaftung på midten. Det er eldre stående tro som før har vært naglet, og nyere bremtro nede. Åsene ser ut til å være nyere, og er sannsynligvis kommet til ved ombygging, flytting eller en reparasjon. Den vanlige eldre takformen i Indre Salten var sperretak.

Den utvendige kledningen har varierende dimensjoner. I langveggen mot vest er bevart kortere kledningsbord med naglehull, to hull i hvert bord. Det er brukt nagler i østveggen, utenfor midtrommet, der de står igjen i den upanelte tømmerveggen. Det er rimelig å tro at disse kledningsbordene er rester av den opprinnelige kledningen på bua, før den ble hevet. Naglenes dimensjon og plassering kan muligens gi svar på dette. Gavlveggen mot nord har ikke vært kledd. Kledningen ser ut til å ha vært rødmalt. Malingsrester er imidlertid bare observert i vestveggen, så det er mulig den bare har vært malt i denne veggen. Eventuelt kan dette være rester fra en tidligere utforming av bua, da den eventuelt bare hadde ett burom. De tre rommene har eldre golv av brede og oppløyde bord. I midtrommet er det seinere lagt et golv av pløyde bord over det gamle. Reparasjon av taket i nordvesthjørne og negative fargespor i tømmerveggen tyder på at det har stått en ovn i dette området. For å redde bygningen fra forfall er det i 2008 lagt på et vernetak av svarte plater. Den hadde da torvtak på plast, lagt på ved utbedring i 1970, og dette hadde gitt skader i bygningen. Litjbua har lengde om lag 7.4 m, bredde 2.7 m og mønehøyde 2.5 m og er orientert med gavlene mot nord og sør. Bua er i nyere tid også kalt Henningbua, etter siste bruker, og Bryggebakkbua. Det er her valgt å bruke den eldre navneformen Litjbua

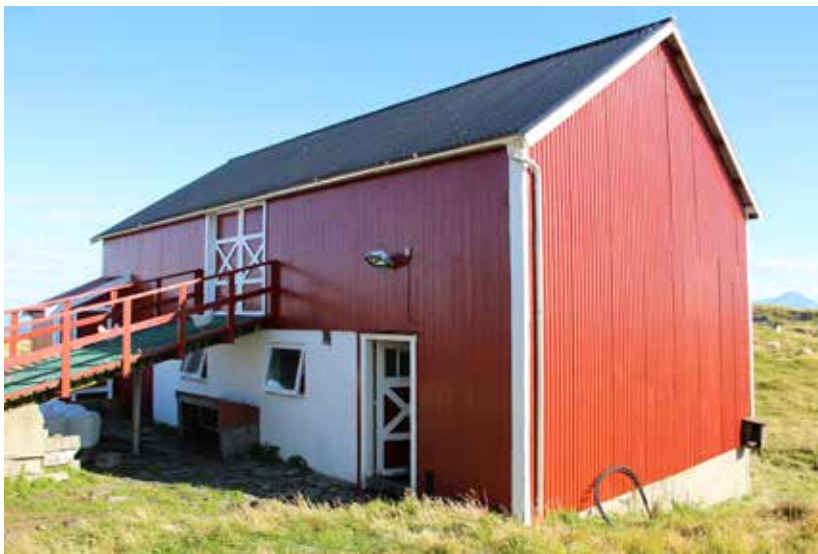
Fasade NV

Etterkrigsfjøs, bygd 1957, i standardutførelse med pusset fjøsdel i nedre etasje og låve på andre etasje som nås med låvebru, og fundamentert med betongmur. Øst- og nordveggen har rettkantet sidestilt og rødmalt bordkledning, men sør- og vestveggen er kledd med røde profilerte veggplater. Taket er tekket med svarte, profilerte plater. Bygningen er i god stand. Bygningen er orientert med gavlene mot vinden, dvs. mot øst og vest.

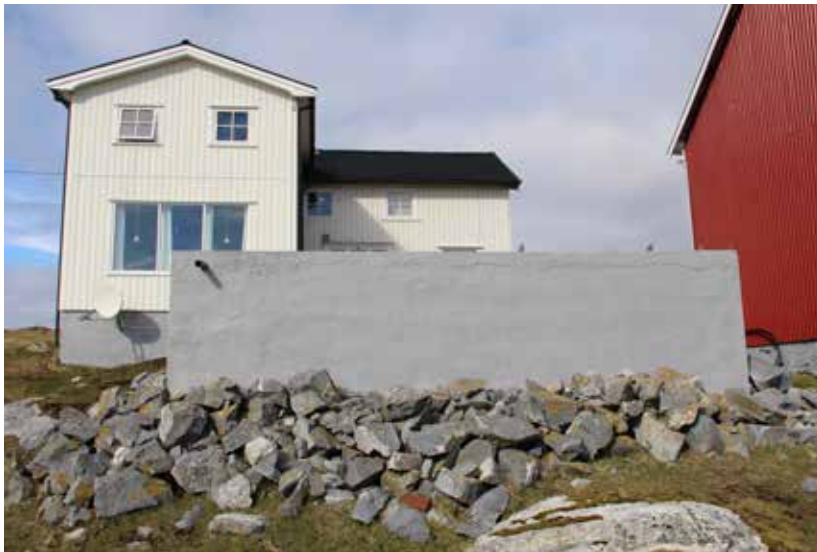
Fra S

Murt vanncisterne med tynnpussede vegger og taktekke, plassert noen meter fra fjøset på Sørhaug. Cisternen er bygd for å samle vann. Veggene og det flate taket er hvitmalt. Den er mellom 1 og 1,5 meter høy og er i god stand. Før cisternen ble bygd var det felles brønn på øya, den er bevart midt mellom de to brukene. I tillegg ble det i tørkeperioder og onnene båret overflatevann fra tjønnene østover på øya. Det var ofte utfordringer med å få nok vann. I 1973 bygde brukene hver sin vanncisterne. Seinere ble dette erstattet av et avsaltingsanlegg, slik at det nå er havvann som brukes.
