# Kulturarv ytterst i Bodøs kystlandskap

## Dokumentasjon av kulturhistorien på Givær

«Givær-prosjektet» fikk i 2011 gjennom Fortidsminneforeningen sentralt en 3-årig støttegave fra Sparebankstiftelsen DNB NOR. Formålet var «byggningsvern for mange» gjennom informasjon og fysisk istandsettelse. Et uttalt ønske fra Fortidsminneforeningen Nordland avdeling var å sikre den unike kulturarven og på sikt etablere en bevaringsplan for Givær. Registrering av kulturminnene inngår som et vesentlig element i dette.

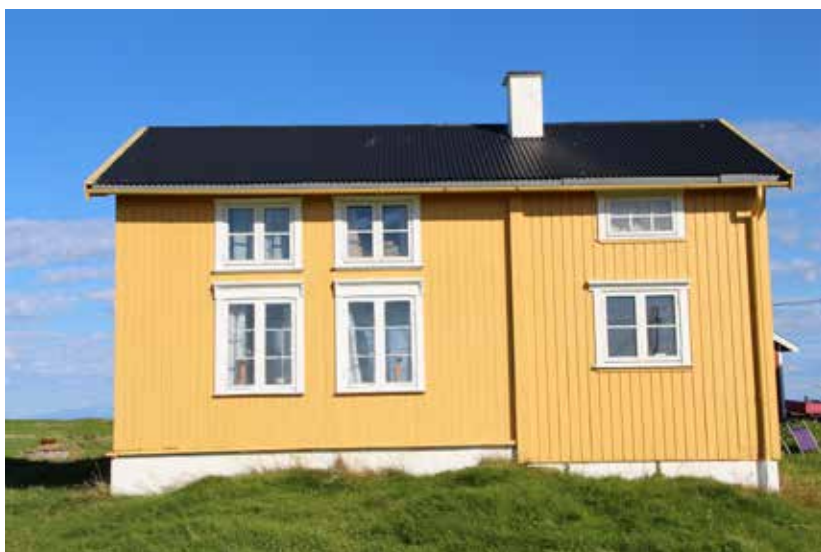
Fasade V

Bygningen har opprinnelig stått nærmere tunet og helt inntil dagens bolighus på Sørhaug. Det skal være det eldste bolighuset på Sørhaug, derav navnet Gammelgården. Det er usikkert om når bygningen ble bygd, men den kan være helt fra gjestgiver Mons Hansson sine dager, og bygd omkring 1800. Huset var tidligere dobbelt så langt. Det ble i 1978 flyttet til dagens plassering. Ved flyttingen ble halvdelen mot vest revet, bygningen ble snudd og orienteringen endret fra en tradisjonell øst-vestlig retning (med gavlene mot vinden) til nord-sørlig retning med langsiden mot vinden. Dette er et laftet bolighus på murte fundamenter. I den nordre delen (stuedelen) er tømmeret kledd med gulmalt staffpanel, og den søndre delen er kledd med gulmalt lek-tepanel. I østre langside er et tilbygg i vinkel kommet til etter flyttingen. Det er bevart til sammen fire eldre sprossevinduer i første etasje i den nordre delen (to per langside i stua) og to eldre sprossede loftvinduer er bevart i den søndre delens øvre etasje. Øvrige vinduer er skiftet ut. Nordgavlen er helt fri for vinduer. Pipa er plassert vest for mønet. Taket er tekket med svart A-profilert bølgeblekk. Bygningen brukes som feriebolig og er i god stand.

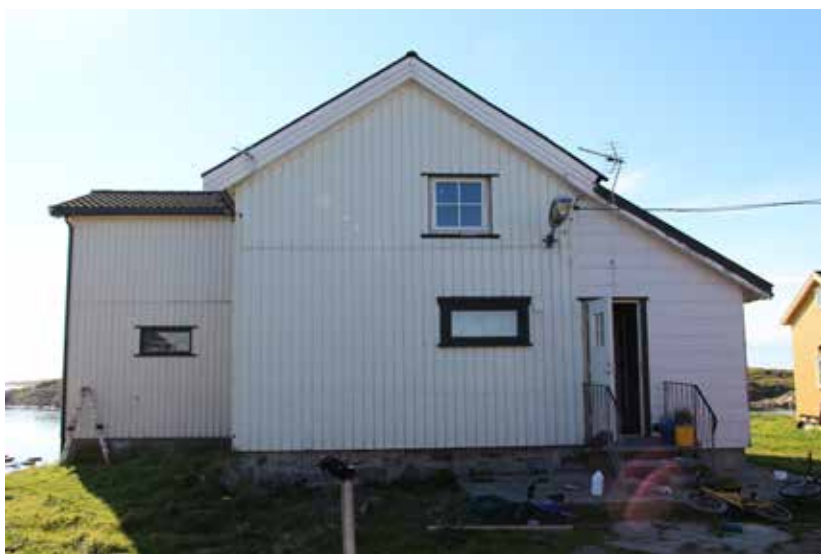
Fasade Ø

Olaug sitt hus, eldre navn Nystuo, er et ombygget nordlandshus på natursteinmur. Det er bygd i 1905. Vestgavl og nord langside har umalt eternitkledning mens langsiden mot sør og østgavl har hvit platekledning. Vestgavlen er uten vinduer, som tradisjonelt på et nordlandshus. Pipa er plassert nord for mønet. I langveggen mot sør er et tilbygg i to etasjer kledd med hvit platekledning og i nordveggen er et entrétilbygg med umalt eternitkledning. Opprinnelig hovedbygning er vendt med gavlene mot vinden, men på grunn av det store tilbygget i sørveggen kan bygningen nå oppfattes orientert mot sør. Bygningen er i god stand.

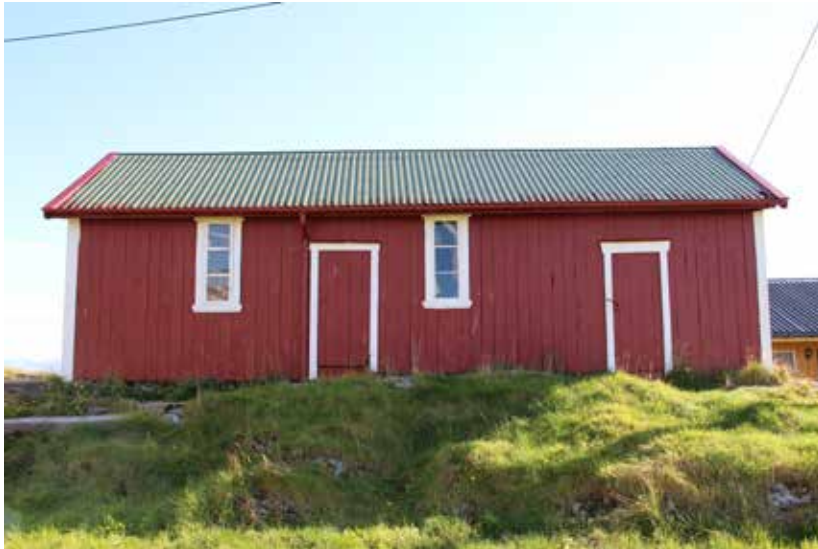
Fasade N

Vedsjåen er bygd i reisverk, står på hjørnesteiner, har grønt platetak og rødmalt rettkantet og sidestilt bordkledning. Raftendene er synlige. Kledningen er utført med bord i forskjellige bredder som gir et variert og livfullt eksteriør. Kledningen er skåret på oppgangssag og har en sjeldenhetsverdi på stedet, og aldersverdi. Vedsjåen står der det er en naturlig skråning i bakken, og det har gitt plass for en jordkjeller under bygningen. Jordkjelleren skal være bygd av Martin Nilsen, i andre halvdel av 1800-tallet. På langsiden mot sør er det et verandatilbygg av nyere dato. Halve bygningen ble i en periode før andre verdenskrig brukt som butikk. Inngangen til butikken er i østgavlens. Butikkrommet og deler av butikkinteriøret er bevart. Andre delen, mot vest, er vedsjå. Bygningen står nært de andre bygningene på tunet, er orientert som tradisjonelt med gavlene mot vinden. Den er i god teknisk stand.

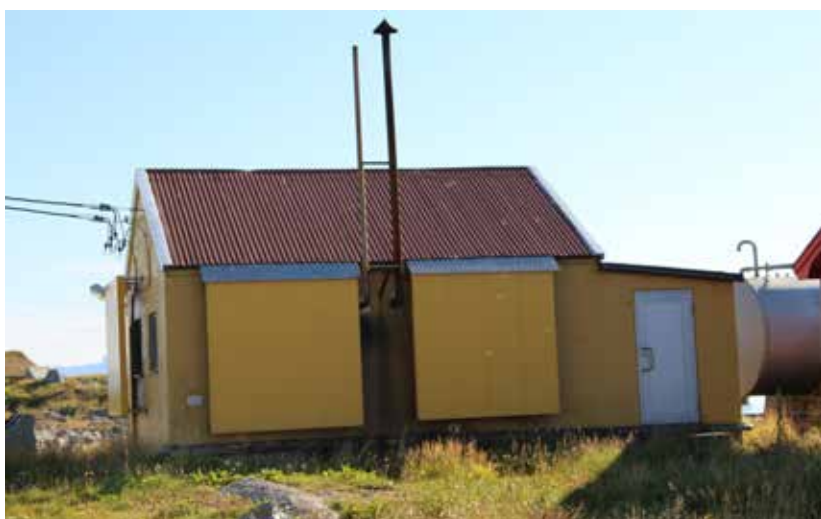
Fasade N

Elaggregathuset kalles for «Lyshuset». Det er som navnet avslører – et bygg som gir elektrisitet til hele Givær. Det er oppført i 1957. Bygningen har støpte betongvegger og saltak med rødmalte korrugerte plater, uten takutstikk. Vindskiene er hvitmalt. Lyshuset er malt med okerfarge direkte på betongveggene. Det er flere lag maling under den eksisterende okermalingen. Opprinnelig har bygningen vært malt i en gråblå farge, typisk for etterkrigstidens tekniske anlegg. Nordre langside består av to større tekniske installasjoner med monterte beskyttelsesvegger foran, som også er okermalt. Østgavlen har et rektangulært planglassvindu, uten omramminger eller sprosser, også her er en teknisk installasjon med okermalt beskyttelsesvegg foran. Foran østgavlen står to i dag ubenyttede betongfundament som sannsynligvis tidligere er blitt brukt til dieselfat. I den østre gavlen er elledninger montert og i sørøstre hjørnevegg sitter en industrilampe. Vestgavlen har et tilbygg med pulttak og inngangsdør i jern på nordre side. På søndre langside er det et lite bislag med inngang til lyshuset. Bislaget er et enkelt bygg med rød korrugert platevegg (samme som på taket) og pulttak i samme materiale. Til høyre for bislaget, på lyshusets yttervegg, sitter et rektangulært planglassvindu (uten omramminger eller sprosser). Lyshuset er orientert mot vinden, med gavlene mot øst respektive vest.

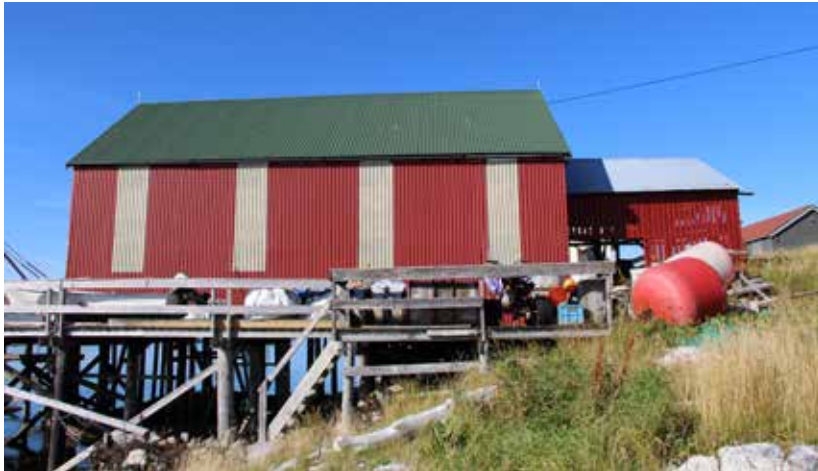
Fasade S

Sivertsenbrygga er bygd i 1930. Bygningen er orientert med gavlene mot framherskende vindretning. Den er bygd i stavlinekonstruksjon, har vegger med faspanel og har tidligere hatt bølgeblikk som taktekkning. Tekkingen er seinere skiftet til et grønnlakkert platetak, og det er montert rød A-profilert platekledning på vest- og sørveggen. For å få inn lys i brygga er noen av veggplatene i langveggen mot sør byttet til gjennomsiktige glassfiberplater. Det er også bygd vandring langs brygga på sørsida. Det rødmalte faspanelet er bevart i nordveggen og østgavlen. På gavlen i øst ser en tydelig at den gamle kledningen er malt med tranmaling. I veggkledningen vises at det har vært en større åpning i det nordøstre hjørnet. Hjørnene er bordkledd. I langveggen mot nord er det syv opprinnelige vindu med en ramme med fire glassruter i hver. Brygga og kaia står på pilarer og murte og støpte fundamenter. Fundamentene omkranser en steinkiste, og det er sannsynlig at det er tverrgående samhold i steinkista. Kaia ble bygd i 1971. I gavlen mot øst er brygga tilbygd med sval utført i en enkel stolpekonstruksjon. Svala står på bakken bak brygga. Sørveggen av svala er kledd med spaltebord, mens nord- og østveggen bare er kledd med fiskenett. Det er ubehandlet bølgeblikktak på svala. Svala brukes til lagring av forskjellige ting og til fiske- og båtutstyr. Det er råte i noen av bryggepilarene i vannfronten og nordsida av platetaket på svala er rustet i endene. Ellers er brygga i god stand.

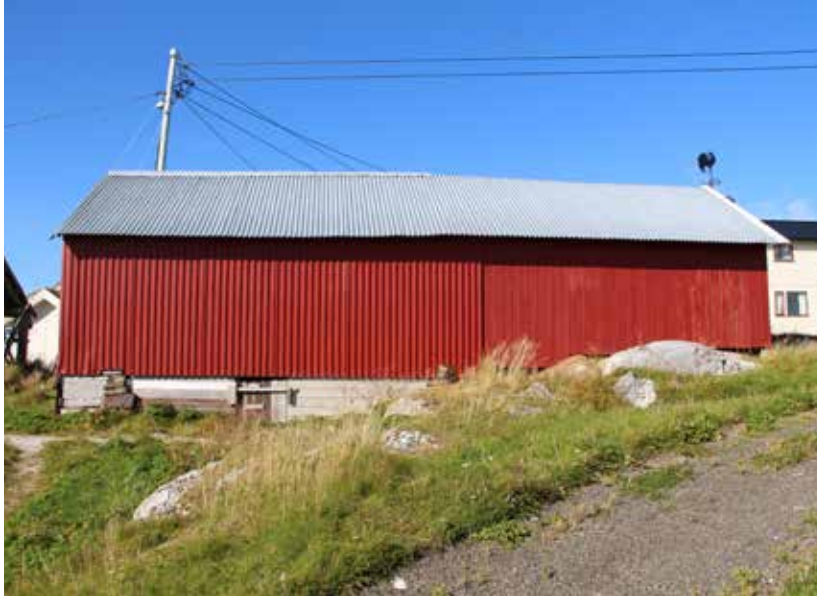
Fasade S

Leversjøen er en bygning med to funksjoner: Leersjø i den eldste delen, mot nord, og tørkesjø i den nyeste delen, mot sør. Det er skillevegg mellom lever- og tørkedelen. Leversjøen er bygd av Sivert Sivertsen, usikkert når, men en gang etter 1872. Tørkesjøen er bygd til i 1972. Bygningen er orientert med gavlene mot vinden. Leversjøen har rød platekledning på vestgavlen og sørveggen. I langveggen i nord er det rødmalt eldre tømmermannskledning. Inngangsdøra og et vindu er også plassert i nordveggen. Det er bølgeblikk på taket med mønekam i stål. Bygningen står på syllsteiner. Leversjøen brukes til lager og verksted. Det ble oppbevart lever og tran her, og det ble også oppbevart sagflis - «sagmått» som ble brukt til å kjøle fisk. I denne sjøen ble også likkister oppbevart. Om noen døde om vinteren ble kista med den døde satt i naustet i påvente av våren og at det ble mulig med gravferd.

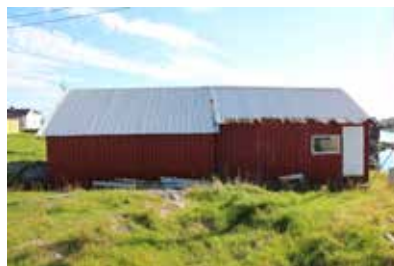
Fasade N

Lever sjåen har råteskader i endene på bordkledningen og taksperreendene samt rustskader på takplatene, alt på nordsiden. Ellers er hele bygningen i god stand. Begge vinduene på bygningen er i 1950-talls stil og ser ut å ha vært gjenbrukt fra annet bygg. Tørkesjåen er tilbygd for å ha en plass å tørke klær. Det var Alf Sivertsen som bygde denne, - *han hjalp kvinnfolkan*. Tørkesjåen brukes nå mest til tørking av kjøtt. Det er stående rød bordkledning med spalter for lufting på tørkesjåen. Det er inngang til tørkesjåen i østgavlen. Det er også et vindu i raustet. Taket er kledd med ubehandlet bølgeblekk uten mønekam. Tørkesjåen står direkte på bakken, med steinheller, under stavene.

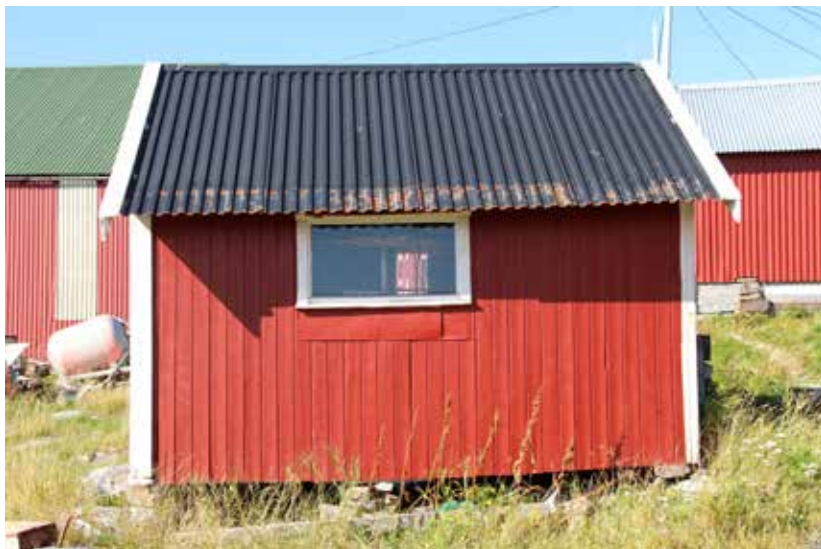
Fasade S

Bygningen har tidligere vært trandamperi. Inventaret fra denne virksomheten er intakt. Bygningen står på syllsteiner og taket er et svart platetak. Nord-, øst- og sørvegg er kledt med perlestaffpanel. Vestveggen har rettkantet bordkledning. Inngangen er i østveggen og døra har eldre beslag. Nordveggen og østgavlen har hvert sitt liggende toruters vindu, mens det i sørvegg er et nyere vindu av 1960-tallstype. Takplatene er svært rustet utenfor vegglivet. Alle vinduer er slitt. Det er et knust glass i vinduet over døra. Vinduet i sørvegg har innkledd vannbrett av kraftig stål og kraftig plate under vinduet. Platen under vinduet kan være et spor etter at det har vært et større vindu her. Det er frodig vegetasjon mot veggene. Bygningen er orientert med gavlene mot vinden. Trandamperiet ble i nyere tid brukt til verksted, av Ole Martin Sivertsen. Det var på denne tiden en kiosk i Bodø som hette Olakiosken, og Oles verksted ble derfor på humoristisk vis oppkalt etter kiosken..

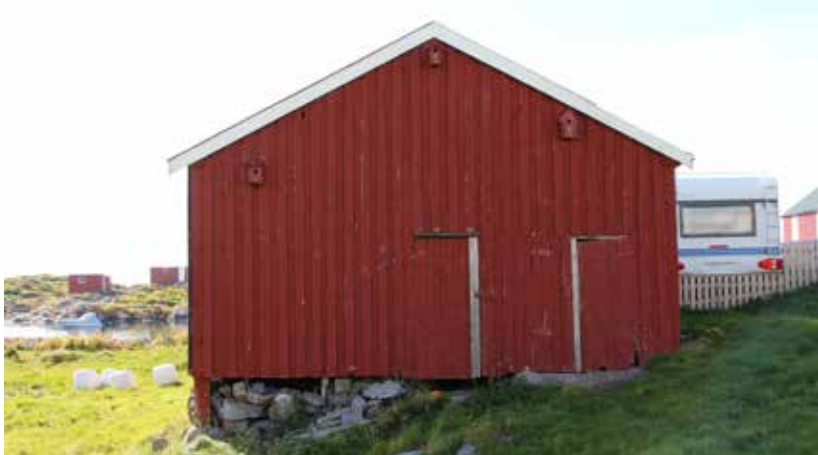
Fasade V

Fembøringsnaustet er blant de større uthusbygningene på Givær. Konstruksjonen er alderdommelig, stavbygd med sneband og rotknær. Den originale bordkledningen i sørveggen ligger skjult bak rød platekledning. Vestgavlen har rød platekledning og en rød treport. Østgavlen er av rødmalt eldre tømmermannskledning og det er en tredør og en treport i nordøstre hjørnet. Det sitter tre fuglekasser fordelt i raustet. Nordveggen har rettkantet rødmalt bordkledning med forskjellige bredder som gir liv til fasaden. På samme side er det for noen år siden kommet til et verandatilbygg for plass til en campingvogn. Takflata i sør har svart bølgeblikk, mens den nordre er av bølgeblikk, ubehandlede sinuskorrugerte plater. Det var tekket med torv fram til i 1977. Fundamentet utgjøres av hjørnepilarer i tre og fylt i med naturstein langs sørveggen. Vindskiene er skadet, det samme er platekledningen i sørvestre hjørnet og naustdøra i vestgavlen. Det er også noen av takplatene som har glidd ut av plass på takets nordside og som forårsaker lekkasje. Vannbrettet over vestgavlens port er blitt dekket med plater fordi den er slitt. Kledningen i nordvegg og gavlen mot øst er noe slitt. Ellers er bygningen i god stand. Naustet står i strandkanten og er orientert med gavlene mot vinden (mot øst resp. vest). Naustet skal være bygd av Sivert Sivertsen, den første i Sivertsenslekta på Givær. Han kom fra Helligvær og overtok denne parten i Givær. Etter tradisjonen i slekta fantes det ikke brukbare sjøhus da han overtok. Vi kan derfor anta at naustet er bygd i 1872, da han kom til Givær, eller like etter.

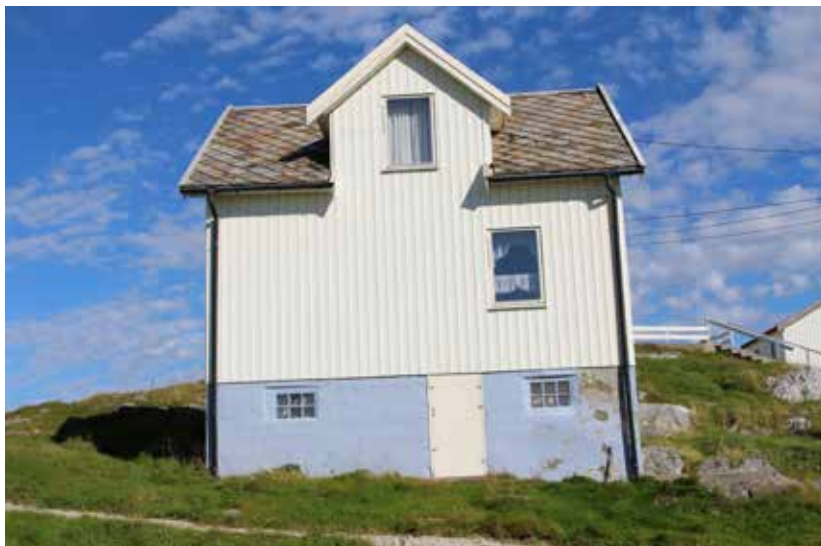
Fasade V

Karlgården er et halvannen etasjes bolighus med innredd loft og ark i vestre takflate. Det er bygd i 1932. Bygningen står i en skråning i terrenget, på en høy støpt grunnmur med kjeller. Muren er blåmalt i vest og sør. Kjellerdør og to kjellervinduer er plassert i vest. Kjellervinduene er i nyere glassbyggestein, seks per muråpning. Muråpningene ser ut til å være dimensjonert for større kjellervinduer enn de som er. Samtlige husvegger har hvit platekledning. Fra først av var veggene okermalt, med tranmaling. Taket var tekket med dobbel tro og papp, og så ble skiferen lagt på midt på 1940-tallet. Skifertaket har høy jerngehalt (gulbrune utslag). Mønekammen er i galvanisert stål. Pipa er i den østre takflaten. Vinduene er husmorsvindu med hengsler på begge sider og åpnes utover. Det er en støpt utetrapp og en støpt terrasse i sørvest. Midt på østveggen er det et bislag med entrédør. Bislaget har pulttak av papp. Bygningen er orientert med langsiden mot vinden. Bygningen er i god stand og er i bruk som feriebolig.

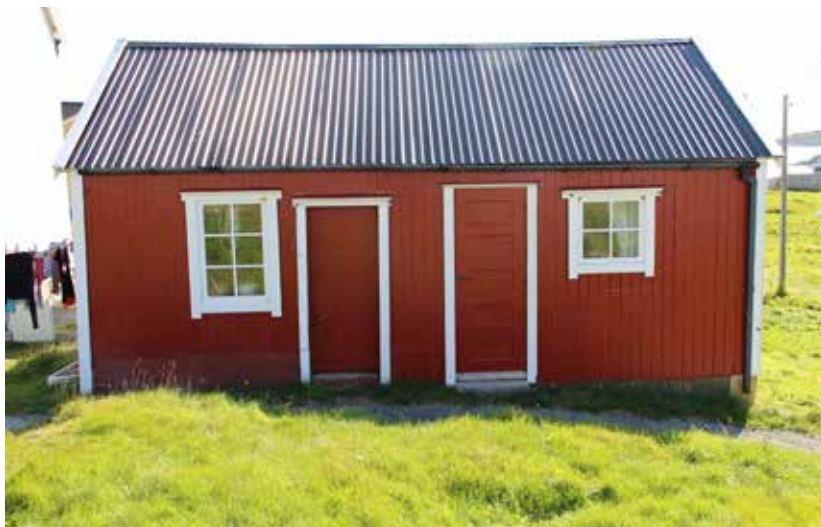
Fasade N

Johansjåen er bygget årene 1952-53. Den ligger tett inntil hovedbygningen på gårdstunet Nordhaug, og rammer inn gårdsveien inn mot tunet. Bygningen er tradisjonelt orientert med gavlene mot vinden. Parallelt med Johansjåen står Theodorsjåen. Johansjåen er et parhus bygd i reisverk med to dører og mellomvegg som skiller rommene. Det er en sengeplass i hver del. I øst er det støpt mur og i vest står den på trepilarer. Den mest utsatte veggen er vestveggen og den er kledd med rødmalt eternit. Eterniten dekker tidligere trefasade. Eterniten er i god stand. Søndre langsida har rød platekledning og et lite vindu. Østveggen har rødmalt kledning av faspanel. Nordre langsida har også rødmalt staffpanel. På nordsida er det to dører og to vinduer i forskjellige størrelse. Det skyldes planløsningen innenfor med to adskilte rom. Døren til høyre er en speildør med fem speil. Døren til venstre er en tredør av eldre type, med stående bord og trehåndtak. Terskelen til den venstre døra er støpt med en inskripsjon, som er litt utydelig men kan være: Ø-?-23. Vindus- og dørromrammingene er hvitmalt. Novene er kledd med hvit platekledning. Taket er tekket med sorte plater, det var før tekket med eternit. Vinduet lengst til venstre er et trevindu inndelt i seks ruter. Vinduet til høyre er inndelt i fire ruter, men har tidligere vært i samme størrelse som det eldre vinduet til venstre. Det er sannsynlig at vinduet ble forminsket i sammenheng med at rommet ble innredet med sengeplass. Pilarene i nordvest har noen råteskader, ellers er sjåen i god stand. Bygningen er sterkt knyttet til Johan Sivertsen som bodde noen år i sjåen til han giftet seg.

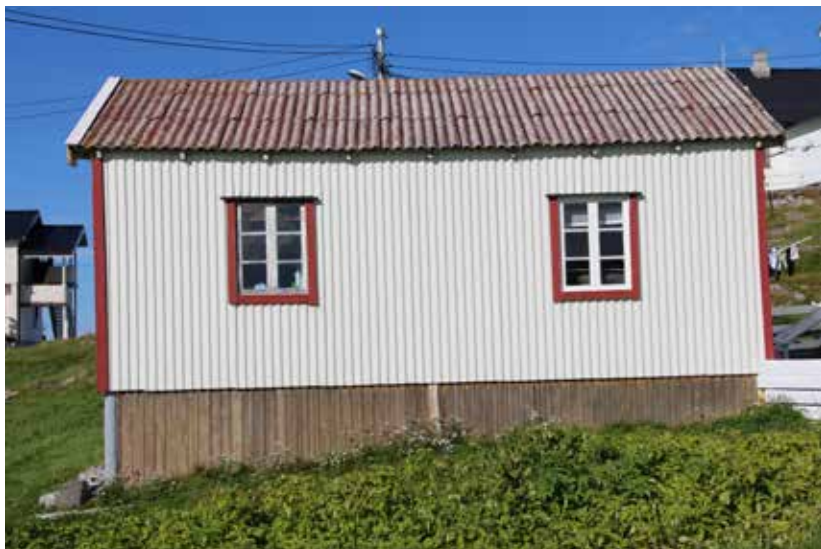
Fasade S

Theodorsjåen er bygd i reisverk, og skal være bygd en gang før andre verdenskrig. Oppkalt etter Theodor, som bodde i sjågen i sin ungarstid til han ble gift i 1953. Vestgavlen har hvit platekledning. I gavlrøstet er det et torams vindu med tre ruter i hver ramme. Søndre langside har hvit platekledning og to torams vinduer med tre ruter i hver. Vindusomrammingene og nover er rødmalte. Taket er av eternit og takutstikket er større enn vanlig og framtrædende. Østre gavl har et toramsvindu, med tre ruter i hver ramme, og hvit staffpanel. Nordre langside har hvit staffpanel, ett torams vindu med tre ruter i hver ramme, og to døråpninger. Bygningen er fundamentert på naturstein. Maling, vinduer og kledning er slitt, det samme er eternitaket. Theodorsjåen står parallelt med Johansjåen og utgjør en viktig del av tunmiljøet på Nordhaug. Bygningen er tradisjonelt orientert med gavlene mot vinden

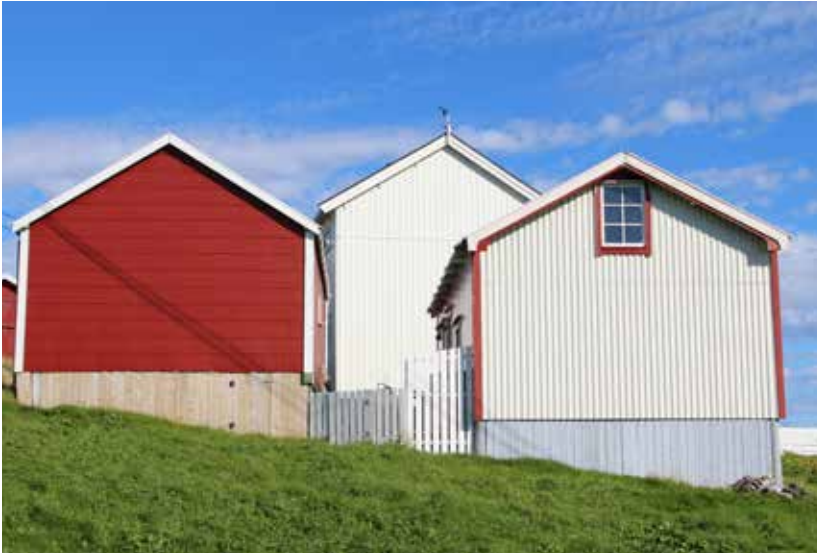
Theodor- og  
Johanskjågen,  
sett fra vest

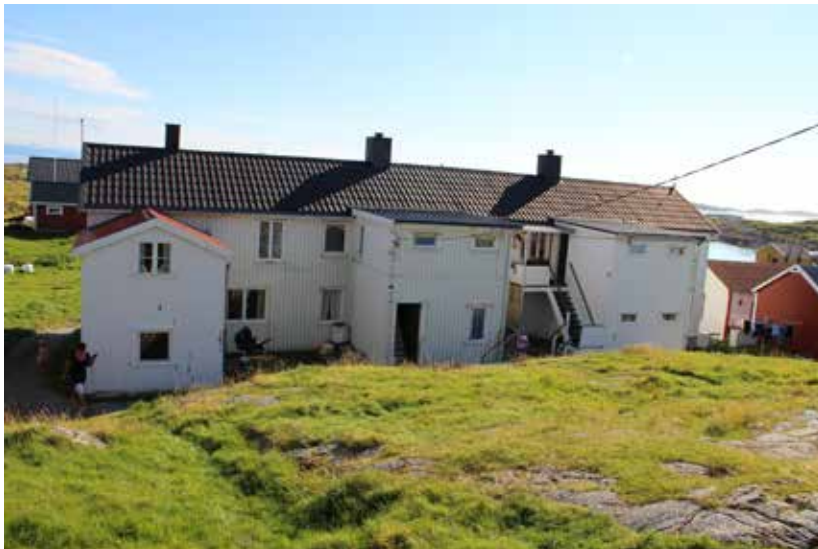
Fasade N

Storgården er det mest markante og største bolighuset på Givær. Bygningen er orientert som tradisjonelt med gavlene mot framherskende vindretning. Den er i to etasjer og er til boligformål. Den er dels bygd i laftet tømmer, dels i reisverk. Den har flere byggefaser. Den eldste delen skal være fra den midtre skorsteinen og vestover. Det ble i følge tradisjonen flyttet fra Røst i 1900, skal tidligere ha vært lensmannsgård på Røst, og skal ha en høg alder. Etter flyttingen ble det tilbygd østover, etter hvert som sønnene i huset skulle få hver sin del. Her sto før det gamle bolighuset, og materialene ble brukt til påbyggene østover. Her var det tidligere også ei gruve, det var i eldhuset, som seinere er omgjort til soverom. De små utbyggene inn mot gården kom i 1971, da fikk de bad og soverom. De erstattet eldre og enklere bislag. Storgården inneholder i dag fire boenheter. Det viser nøysomhet, trangboddhet og ressursutnytting på Givær. I en av boligene sov paret som bodde der i stua til de var omkring 70 år gamle. Det var bare ett soverom og det brukte ungene. De fikk altså eget soverom da de nye utbyggene ble bygd. Dette er eksempler, og Storgårdens utvikling og boskikk er et tema som bør dokumenteres grundig.

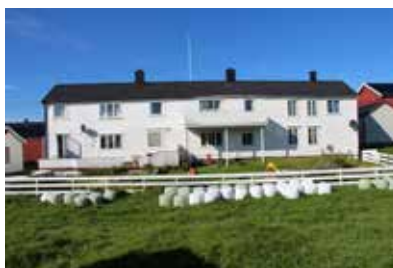
Fasade S

Bygningen står på natursteinmur. Det eldre dekorerte og profilerte staffpanelet er bevart i den søndre fasaden, østfasaden og deler av nordre langside. Slik var alle veggene på Storgården fram til 1971. Vestgavl og deler av nordre langside er kledd med nyere hvit platekledning. Taket er av svart teglimerert blikk og har tre piper som er dekket med svart blikk. Først var det tekket med never og torv og så med eternit før dagens tekking. Bygningen representerer mange endringsfaser og det er mange forskjellige vindustyper, både eldre opprinnelige og helt opp til i dag. Bygningen er i det hele tatt i god stand, men det trengs vedlikehold av eldre trevinduer samt skraping og maling av kledningen. Det ville være en stor fordel for bygningens kulturminneverdi og lesbarhet om de få gjenværende eldre vinduene og det eldre panelet ble bevart.

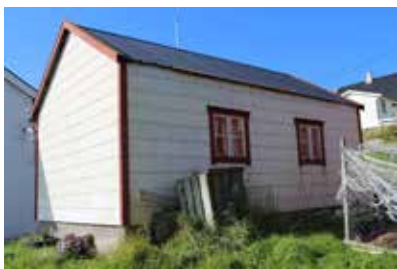
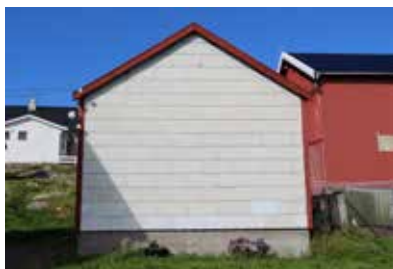
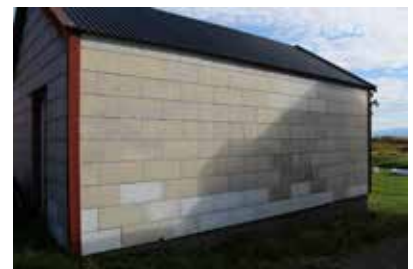
Sigvartsjåens synlige fasademateriale er fra etterkrigstiden, med eternitkleddede vegger. Under eterniten er en rød pigmentert tranmalt panelkledning bevart. Den står på mur i støpebetong og har svart platetak. Før de svarte takplåene var den tekket med eternit, med de vanlige store takplåene. Hjørnebord og vindskier er rødmalt. Sørøstsiden har to hvitmalt trevinduer med to rammer og til sammen fire ruter, og med røde omramminger. I nordgavlenn finnes en hvit tredør med stående bord, enkel haspelås og røde omramminger. Sigvartsjåen ble modernisert på 1950-tallet, da er døra og fasadematerialer byttet. Eternit ble sett på som en «stor velsignelse» da den kom, forteller en mann på Givær. Sjågen er bygd i reisverk. Vinduer og dør trenger noe vedlikehold. Det er noen skader på eternitplåene, og endene på bølgeblikkstacket i øst har begynt å rustne. Vegetasjonen vokser inntil, og det er gått noe råte i en del av sylla. Bygningen brukes som et enklere verksted. De hadde også bakadaga her, hadde ikke gruve men brukte ei takke. Sjåen er bygd her men ble i nyere tid snudd 90 grader. I sammenheng med den nye orienteringen kom støpemuren og fasadekledningen til. Den er nå derfor plassert med langsiden mot vind. På værharde steder plasserte man gjerne bygninger med gavlene mot vinden. Samtidig står den i ly mellom Storgården og fjøset, og bidrar også til mindre vind inne i tunet. Sigvartsjåen kalles også «stabbur» eller bare «sjågen».

Det er viktig at Sigvartsjåen blir brukt og vedlikeholdt på bygningens premisser, og det vil innebære at eternitkledningen bør bevares. Det bør sikres bruk av bygningen, ellers er det risiko for forfall og riving. Eternitkledningen vil være truet ved oppussing på grunn av asbest. Sjågen er den mest typiske eternitbygning på Givær og bør derfor bevares som dette, for å vise materialbruken i en viktig oppgangstid på Givær. Bygningens kulturhistoriske verdi bunner framfor alt i at den har en interessant endringshistorie i materialer og orientering samt at den bidrar til å skape et godt tunmiljø.

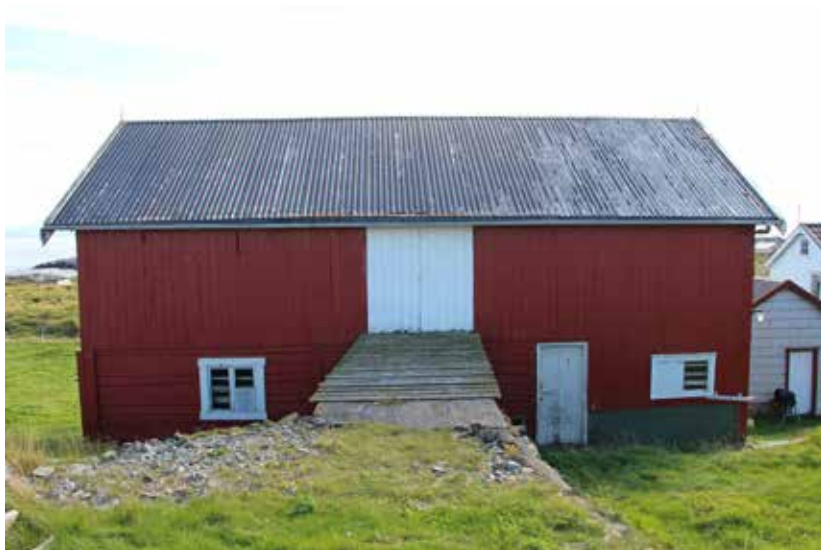
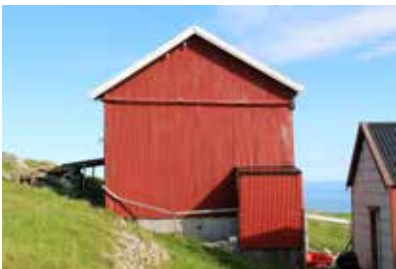
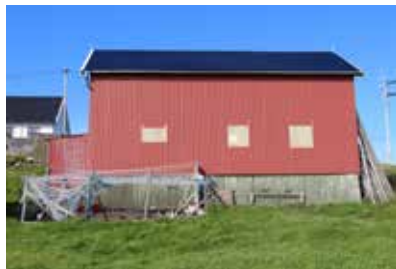
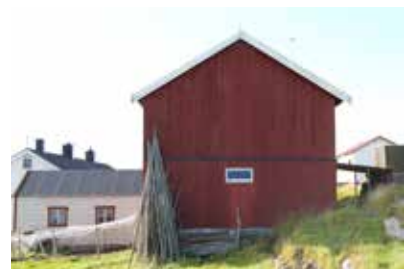
Fasade N

Bygningen er kombinert fjøs og låve og står i en skråning. Den er bygd like etter 1900, av Sivert Sivertsen. Den erstattet en tradisjonell einbotna (en etasjes) fjøs, som ble ombygd til rorbu. Bygningen er orientert med gavlene mot framherskende vindretning. Den er fortsatt i bruk. Den har svartmalt bølgeblikktak og hvite vindskier i tre. Søndre langvegg har rød platekledning med tre åpninger som er dekket med transparente plater for å gi lys inn i fjøset. Kjelleren er bordkledd med umalte rettkantete bord. På denne siden er det tilbygd en hønsegård, slik at hønene kan gå inn i kjelleren og få tak over hodet. Østgavlen er bordkledd med rødmalte rettkantete bord, det er et smalt horisontalt kjellervindu i første etasje. Mellom første og andre etasje deler en svart gesims av bordkledningen. Kjelleren på denne siden har umalt bordkledning med rettkantete sidestilte bord. Nordre langside har eldre bordkledning. Låven, andre etasje, har stående røde rettkantete bord og hvitmalt låvedører. Foran dørene ei låvebru, som er understøttet med grove trepilarer. Fjøsen, som ligger lengst mot øst, skiller seg ut ved at den er bygd i laftet tømmer. I fjøsen er det to vinduer. Vinduene er skadet, og har glassruter uten sprosser, men har sannsynligvis vært inndelt med sprosser fra begynnelsen. Den andre delen av første etasje har et vindu og en hvitmalt dør. Bordene er rød malt og rettkantet. Vestgavlen har rød platekledning og kjelleren har umalt bordkledning. I gavlen mot vest er det tilbygd et utedo. Bygningen i god stand, men den har rust på platetaket, vinduene er skadet og det er dårlig drenert rundt bygningen, med høy jordbakke og noe vegetasjon inn mot bygningen

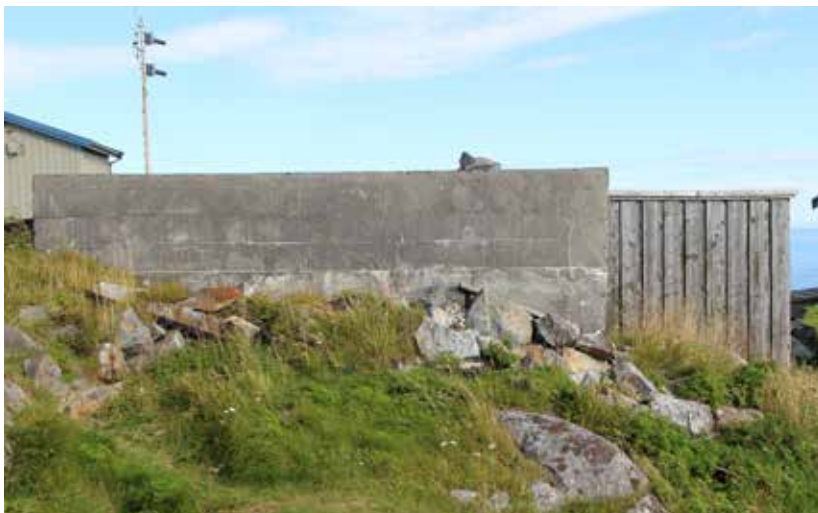
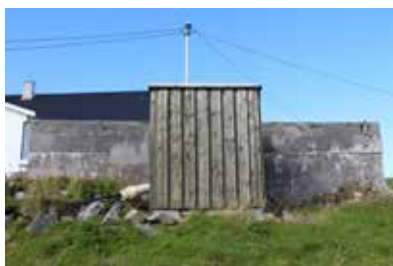
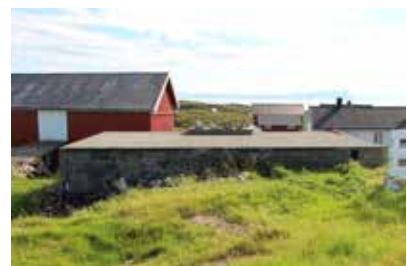
Fra V

Murt vanncisterne med grovpussede vegger og taktekke. Den er bygd i 1973. Først da ble det lagt inn vatn i Storgården. Cisterna ble også brukt til dyrene, og seinere også til å vatne i tørrsomre. Det hendte seg før at de satte opp traue og spann for å samle regnvatn. Cisternen har et lite bordkledd tilbygg med tykke, loddete stålplater på taket. Tilbygget har en speildør med tre speil og innenfor er en vannpumpe. Malingen på døren er flasset av, og man kan se rød tranmaling under som er blitt overmalt med en nyere oljemaling. Den har en del synlige overflateskader så som flak og sprekker i pussen og muren. Malingen på tilbygget er slitt og spikrene på platetaket er rustet.

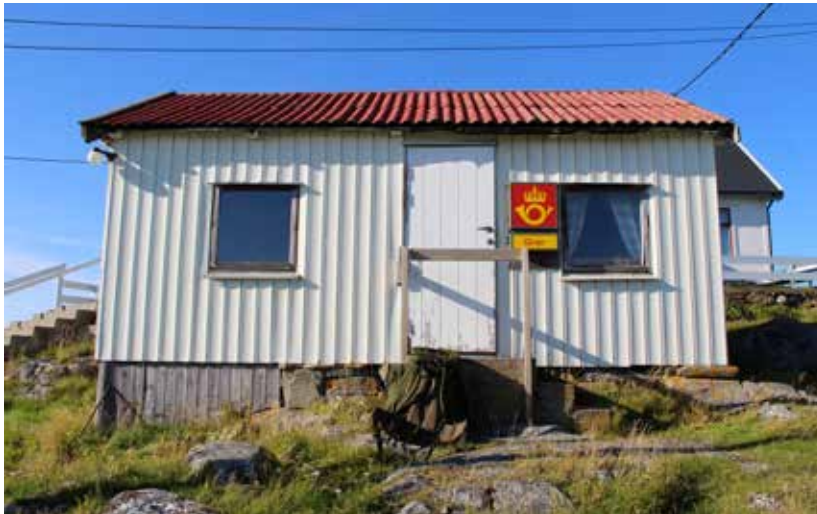
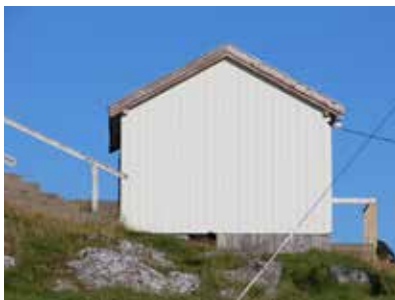
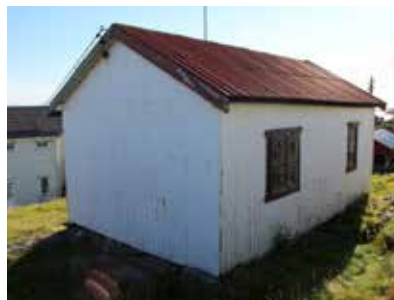
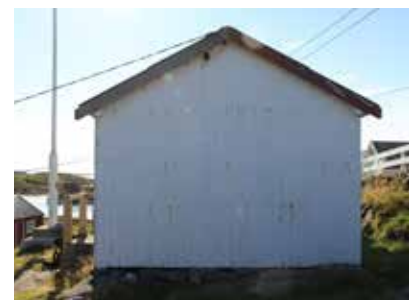
Fasade S

Posthuset ligger i bakken nord for tunet på Nordhaug. Bygningen er orientert med gavlene mot framherskende vindretning. Det er bygd som brevhus, i 1911-12. Det har rødt eternittak med pusset mønekam og rødmalte vindskier. Før hadde det papptak. Huset er fundamentert på berget og komplettert med en natursteinssokkel. Søndre langvegg har hvit platekledning, to vinduer i tre og med plant glass i 1960-talls stil på hver side av den hvite tredøren. Det er en trapp foran døren. Postskiltet er bevart på fasaden, det samme en tidstypisk lampe på hjørnet i sørvest. Vestgavlen er uten vinduer og kledd med hvit platekledning. Da bygningen står i en skråning gir nivåforskjellene plass til en åpning inn til en enkel kjeller på vestsiden. Østgavlen har opprinnelig staffpanel, som er hvitmalt. Nordre langside har også opprinnelig staffpanel og her er også to eldre vinduer bevart. I nordveggen er vinduet lengst mot øst et trevindu med fire ruter og to vindusrammer, og vinduet lengst mot vest har en vindusramme med to ruter. Vindusomrammingene er rødmalte. Vegetasjonen vokser tett inntil bygningen på nordsiden. Bordkledning og vinduer trenger vedlikehold, ellers er bygningen i god stand. Rommet mot øst er også brukt til rensing av dun.

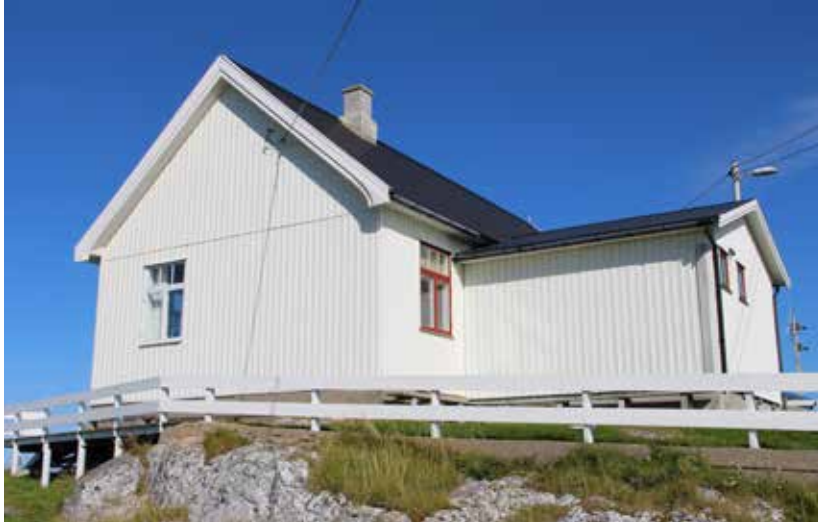
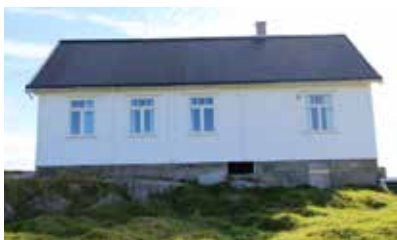
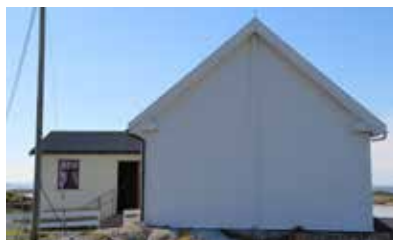
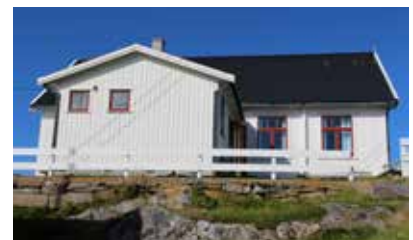
Fasade V og S

Bedehuset troner majestetisk på den høyeste toppen på Givær. Det er tradisjonelt orientert med gavlene mot framherskende vindretning. Det er bygd i 1932. Bygningen har saltak, og et vinkelutbygg i sør, også det med saltak. Begge tekket med svarte metallplater. Før var bedehuset tekket med papp. Utbygget erstattet i 1985 et eldre utbygg. Før var bedehuset kledd med plater innvendig, i seinere tid er det panelt. Det er en pipe i hovedtaket. Sokkelen er pusset på nordre langside, ellers er det natursteinsmur. Under utbygget er det støpt mur. I muren i nordre langside er det treluker inn til kjelleren. Deler av den østligste langsiden mot sør, hele østgavlen samt hele nordre langside har hvitmalt bordkledning i staffpanel. Vinduene i hovedbygningen er krysspostvindu der øvre delen er inndelt i tre glass og nedre del er tofagsvindu. Det er fire hvitmalt vinduer i nordfasaden, ett hvitmalt vindu i vestgavlen og tre rødmalte vinduer i sørveggen. Før var det tre vinduer i raustet. Utbygget er kledd med hvit platekledning. Inngangen er plassert i utbyggets østside. I utbygget er det et rød malt vindu ved siden av døren som er noe mindre men i samme stil som de eldre vinduene i den eldre delen av bygningen. I utbyggets sørgavl er det to mindre vinduer, firkantede, med hele planglass uten sprosser. Det er bygget en veranda rundt den vestre og søndre fasaden. Vinduene trenger ny kitting og den eldre bordkledningen bør skrapes og males med linoljemaling ellers er bygningen i god stand.

Bedehuset har gjennomgått noen endringer når det gjelder kledning og nytt utbygg, men funksjonen er fortsatt lesbar. Den eldre bordkledningen, eldre trevinduer og vindusinnndelingen (særlig i nordre langside) er veldig viktig å bevare for fortsatt lesbarhet og den arkitekturhistoriske verdien. Ut fra disse kulturhistoriske verdiene er det spørsmål om bedehuset tåler flere forandringer i eksteriøret. Bedehuset ligger på en utsatt plass og det gjør den ekstra sårbar for klimatiske påkjenninger. Dette vil lett innvirke på vedlikehold og valg av materialer og metoder. De eldre løsningene og utførelsen har imidlertid både tekniske og kulturhistoriske egenskaper som bør vektlegges i vedlikehold og reparasjoner av bedehuset.

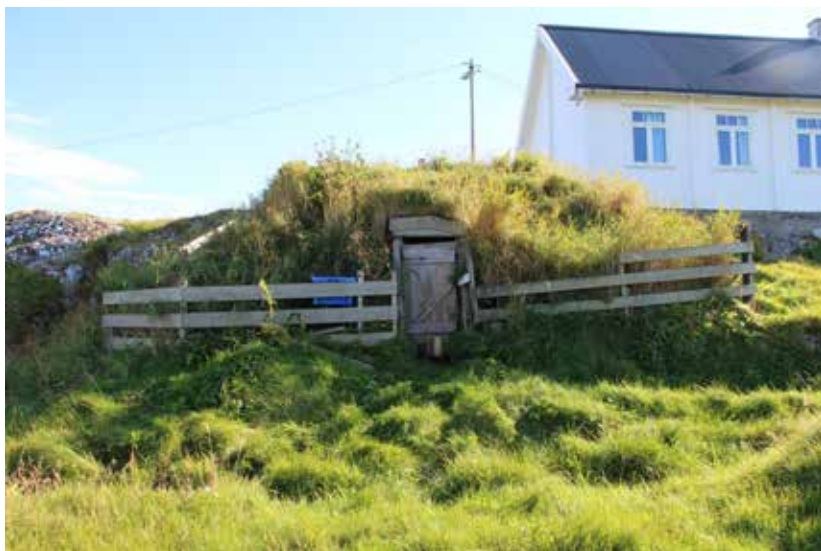
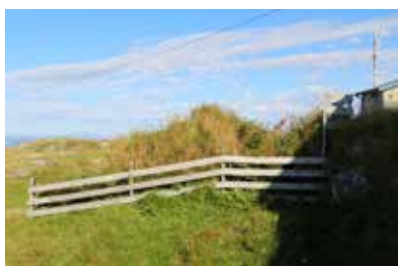
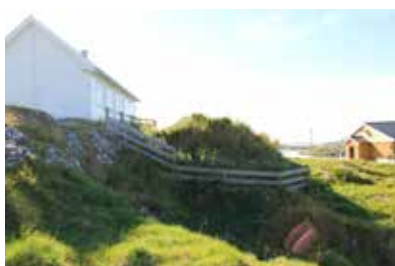
Fra N

Jordkjelleren ligger i en skråning på nordsiden av bedehuset. Plasseringen har åpenbart forenklet arbeidet med å bygge den. Det er sannsynligvis kastet på ekstra jord og torv underveis. Jordkjelleren har inngangen i nord. Den ytterste døren leder inn til en forgang, som er om lag 1,2 m dyp og 1,7 m i takhøyde, før man kommer inn i kjellerrommet. Forgangen har støpt gulv med innstøpt årstall 1936 eller 1976. Den innvendige døren inn til kjellerrommet er i tre og isolert med isopor. Kjellerrommet er kvadratisk, om lag 2,5x2,5 m, og det er om lag 2 m innvendig takhøyde. Det er tørrmurte natursteinsvegger, jordgulv, plassbygde potetbinger og bordkledd innertak utført som pulttak. Jordkjelleren er dekket med torv og gras. Den er i god stand, men ytterdøra bør festes.

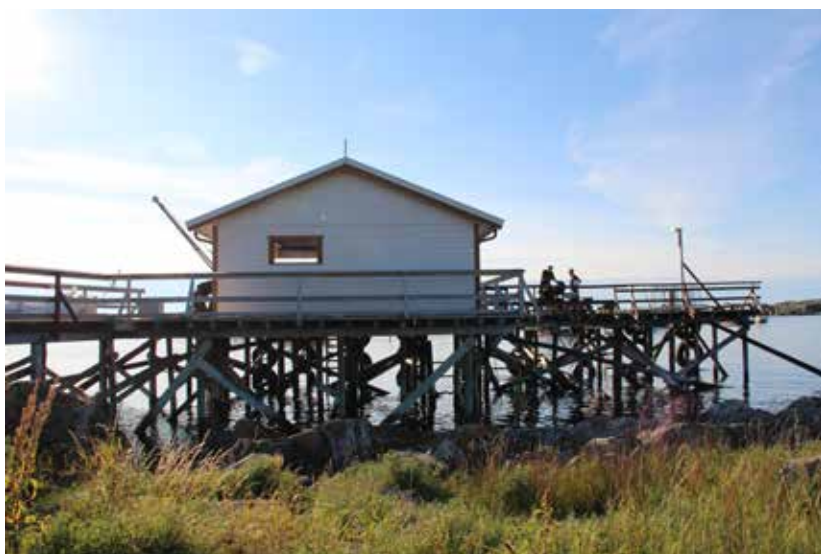
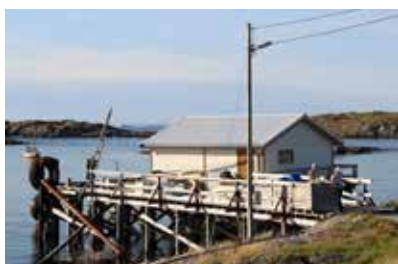
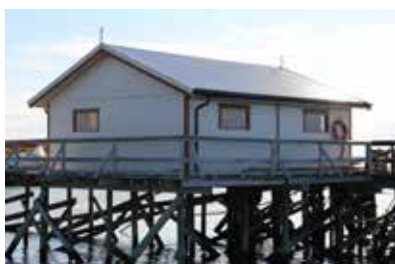
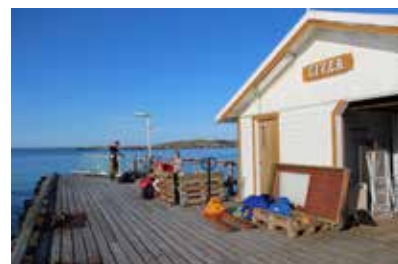
Fasade Ø

Beskrivelse: Kaia er bygd i 1978. Før det ble lokalbåtene ekspedert fra båt. Kaia står på et sinnrikt utformet pilarsystem i sjøen. Kaia er utrustet med alt hva en kai trenger, det er lasterom, venterom, lastepaller, gangbru, kraftige armaturer, kjettinger, kofferter, blåser, kran m.m. Bygningen har hvitmalt liggende kledning av trefiberplater, mens raustene har stående bordkledning. Detaljer er okermalt. Det er et saltak med A-profilerte ufargede plater og et godt takutstikk. Bygningen er orientert med gavlene mot øst og vest, i vindretningen.

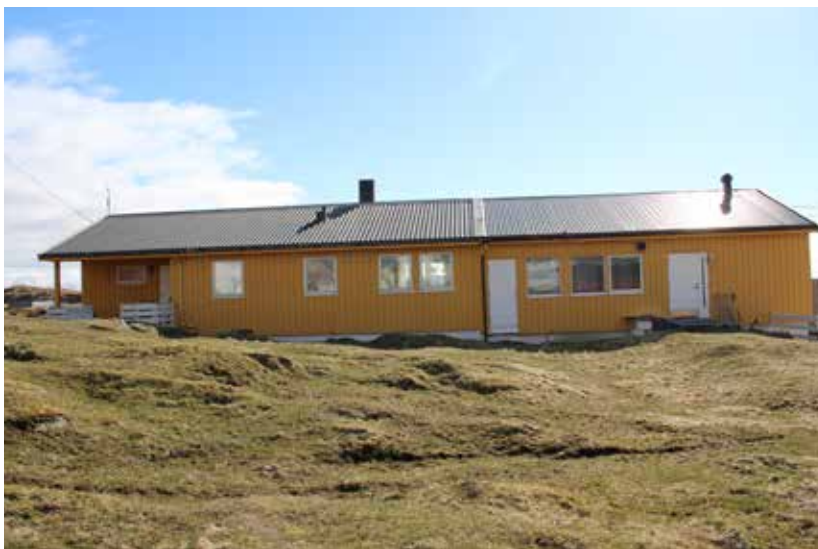
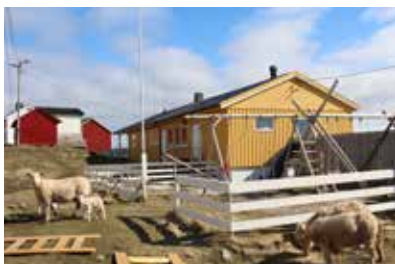
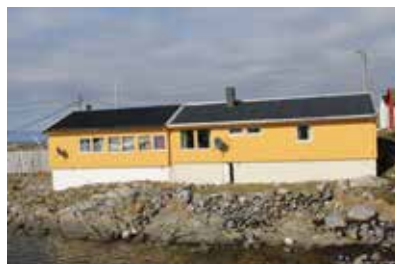
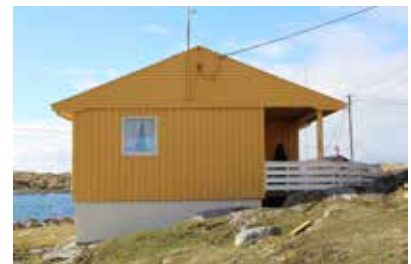
Fasade N

Skolebygningen er en langsmal bygning, sammensatt av to bygg som oppleves i at taket har to forskjellige platetyper. Den ene delen var lærerbolig, bygd 1981, den andre delen skole og barnehage, bygd 1983. Taket er saltak med takutstikk. Bygningen har gulmalt tømmermannskledning. Bygningen brukes nå til bolig og er i god stand. Barna på Givær må til en annen øy for å gå på skole, eller ha hjemmeundervisning. Bygningen er orientert mot vinden, med gavlene mot øst og vest.

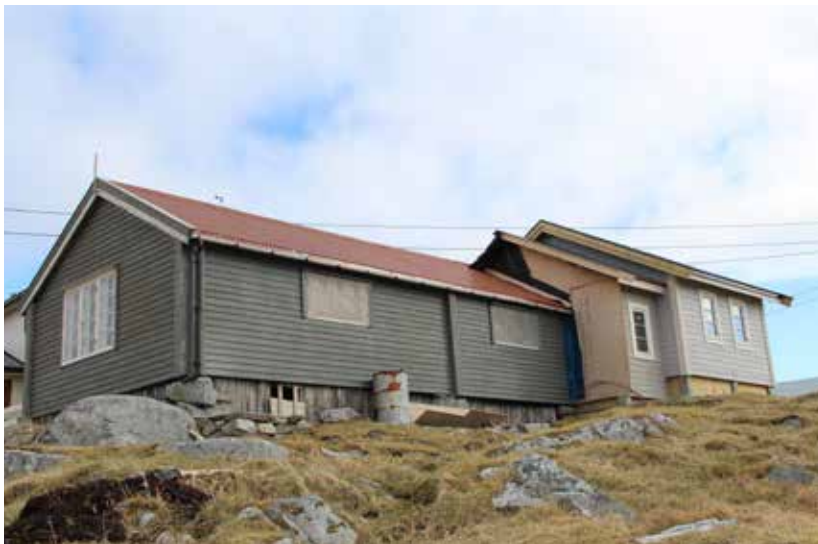
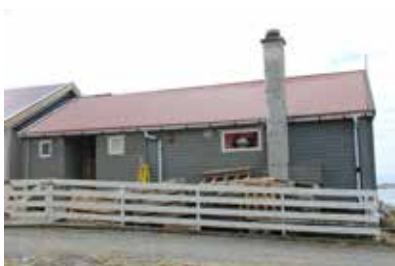
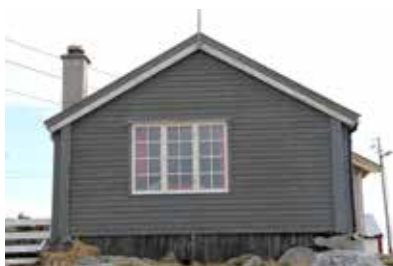
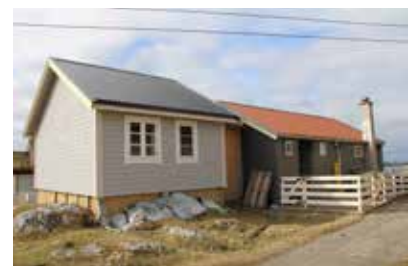
sett fra NV

Denne hytta var opprinnelig fjøs på Nordhaug. Da de bygde ny fjøs ble den gamle fjøsen, i 1906, omgjort til rorbu. Så ble denne rorbua på 1970-tallet omgjort til hytte. Fjøsen stod på gården da Sivert Sivertsen overtok bruket i 1872, og det er slik sett antakelig den eldste bygningen som tilhørte Nordhaug. Som rorbu hadde bygningen fire vindu og hems, og denne hemsen er fortsatt bevart i hytta. Bua ble utleid til fiskere.

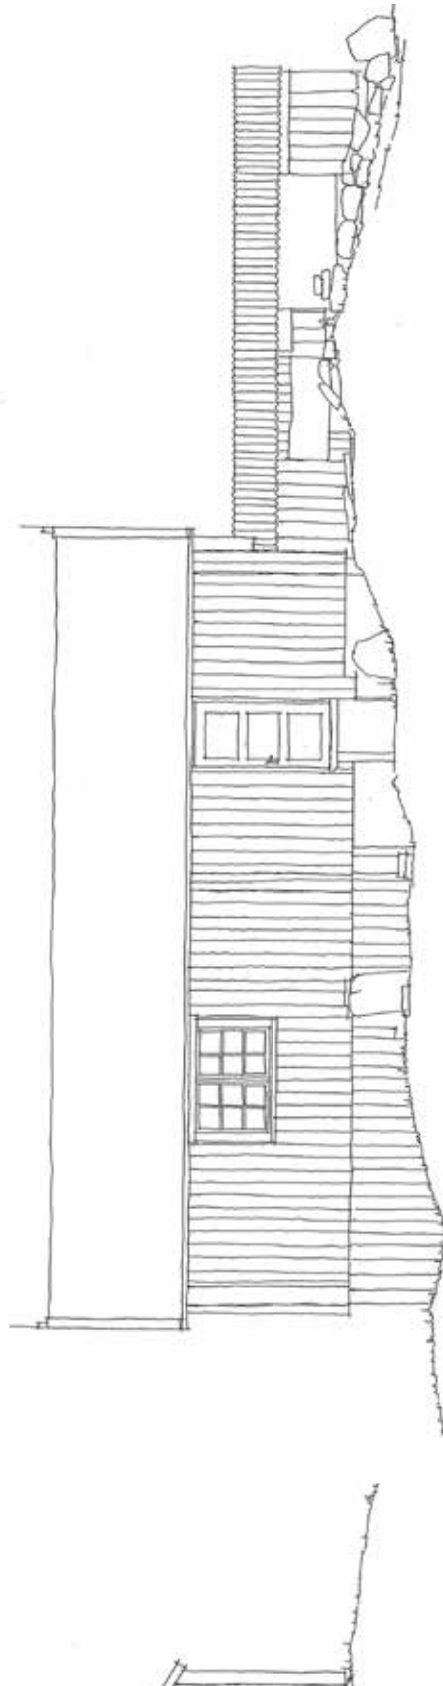
FASADE SYD

**BU NR.3 ARNE - BUA**

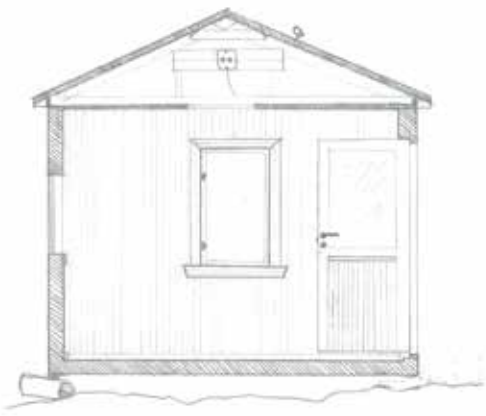
LYNGNESBUA 7:50  
KRISTIN MELKILD AVSET  
RØRDS 14.11.2013  
Oppmåling gjort av K.M. & H.Tiller 24.08.2015

Oppmåling Lyngnesbua - Kristin Melkild Avset

Bygningen skal være flyttet til Givær på slutten av 1960-tallet, eller muligens så seint som i 1976. Lyngnesbua er bygd i bindingsverk med brun eternitkledning og papptak på flatt tak. Vindu og dør er tidstypisk. Lyngnesbua er en såkalt «kabelbu» fra Televerket. Den ble tatt til Givær og brukt som rorbu ved seifiske av Henning Lyngnes fra Fauske. Lyngnesbua ble skadet ved stormen Berit i 2011 da noen av veggplatene er slått inn, og den står nå på skrå ved strandkanten. Den ble brukt til overnatting, men er nå uten bruk.
